三島駅南口東街区市街地再開発事業に伴う
地質調査業務委託

報 告 書

三 島 市 役 所

株式会社建設基礎調査設計事務所

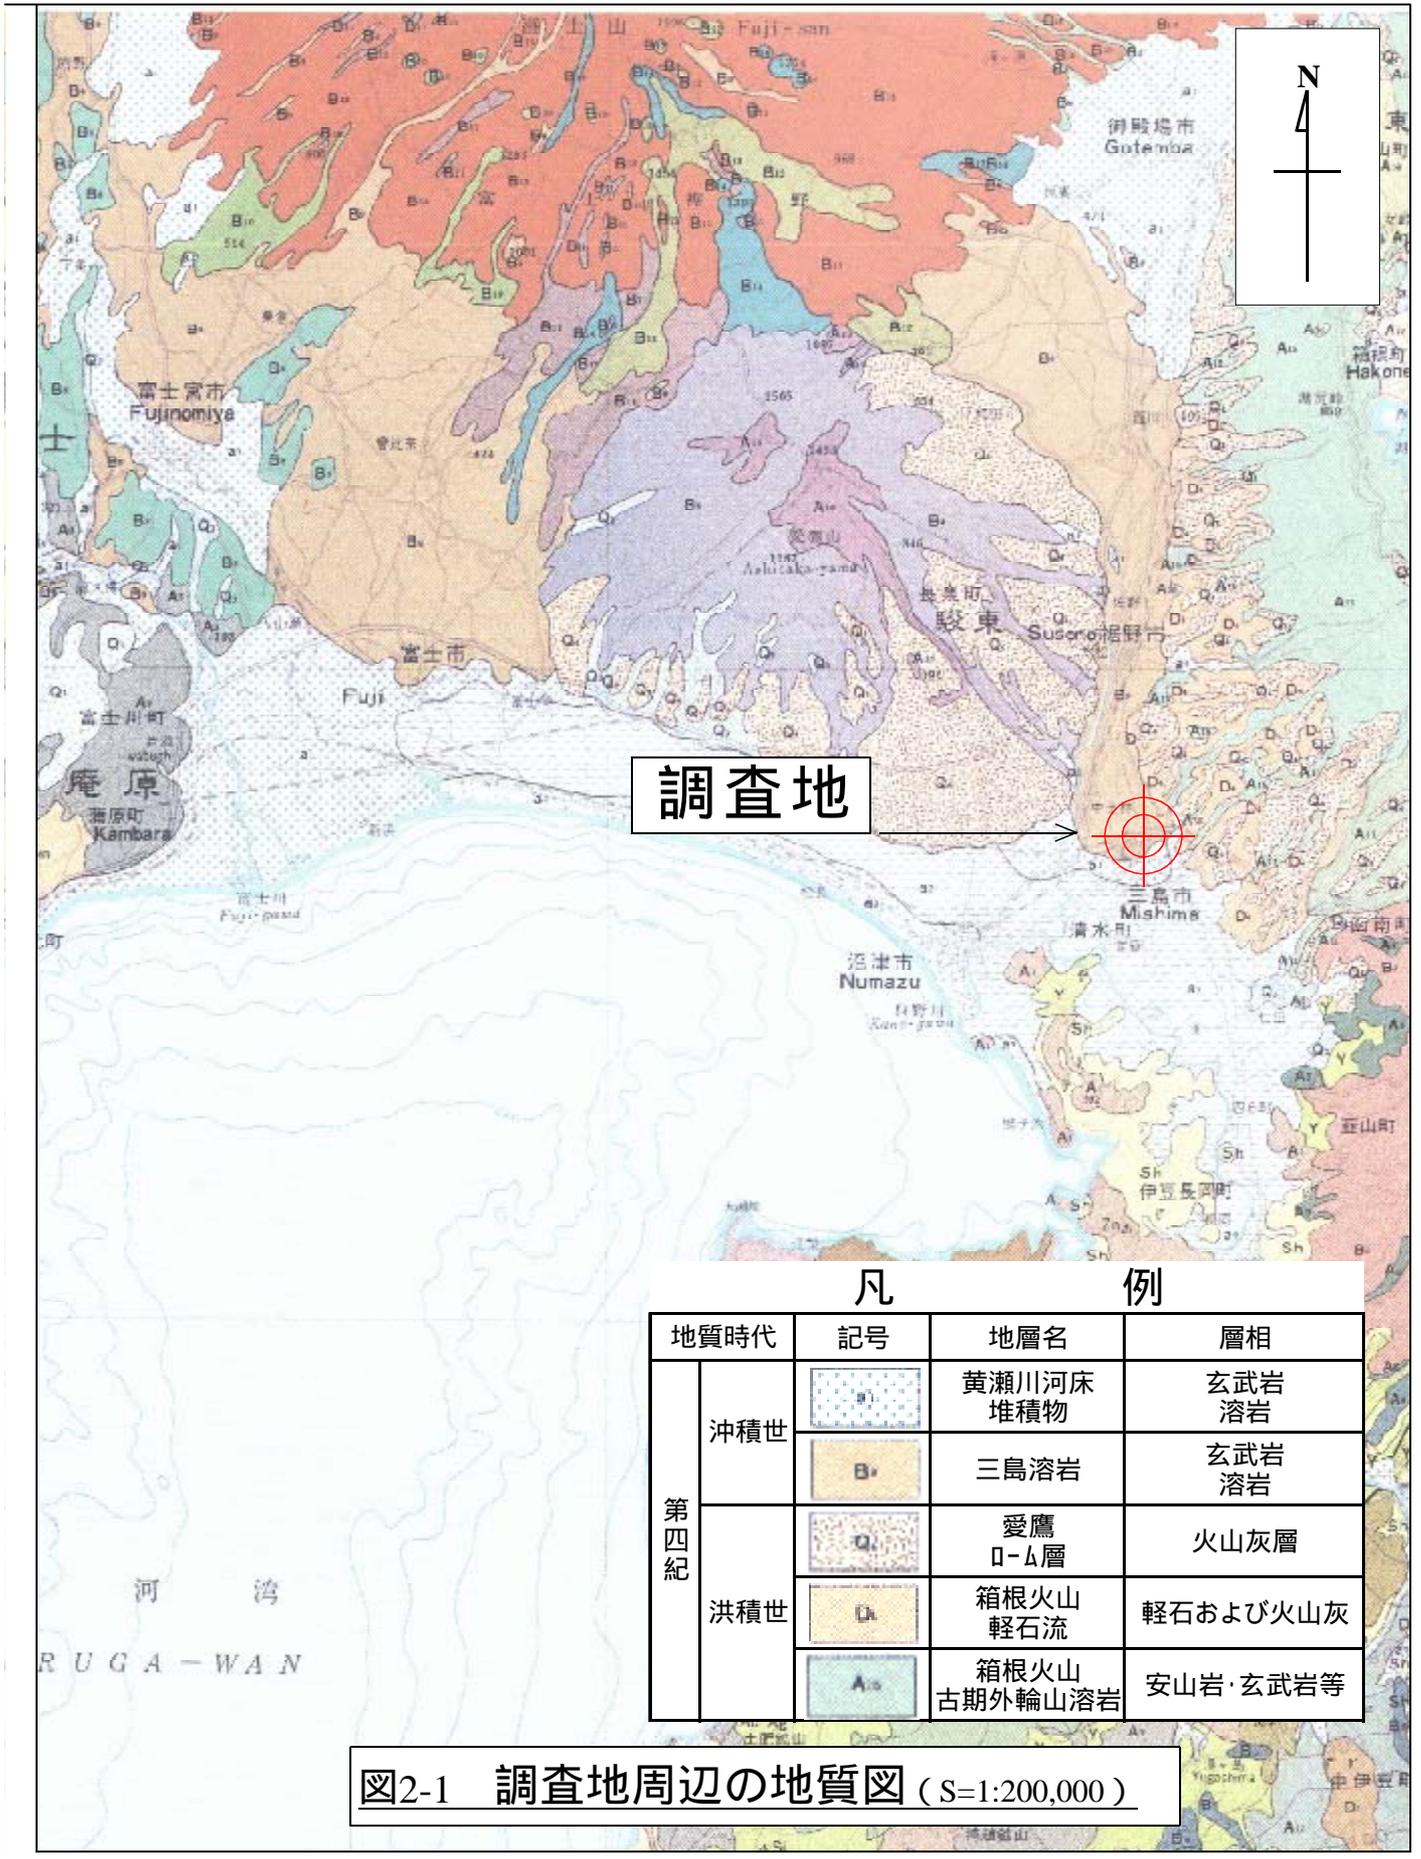
図2-1 調査地周辺の地質図 (S=1:200,000)

調査地の地質は、第四紀洪積世の箱根火山噴出物である、箱根火山古期外輪山溶岩、箱根火山軽石流、愛鷹火山噴出物の火山灰層を基盤とし、その上部に第四紀沖積世の新富士火山古期溶岩流の三島溶岩、およびこれらを覆う黄瀬川の河床堆積物からなる。(図 2-1 参照)

三島溶岩は玄武岩溶岩で、何枚か溶岩からなると考えられる。溶岩は表面付近が砂礫状を呈す酸化溶岩や多孔質溶岩、さらに下位には気泡を多く含まない緻密な溶岩と岩相を変化させている。

黄瀬川の河床堆積物は粗粒な砂礫層を主体としており、三島溶岩と一部で指交関係にあると推定され、調査地の下流域に厚く堆積している。

調査地には盛土下部に三島溶岩が厚く分布し、Br22-2、Br22-3 ボーリング地点では三島溶岩の下位に箱根火山噴出物である火山灰質粘性土の分布が確認されている。

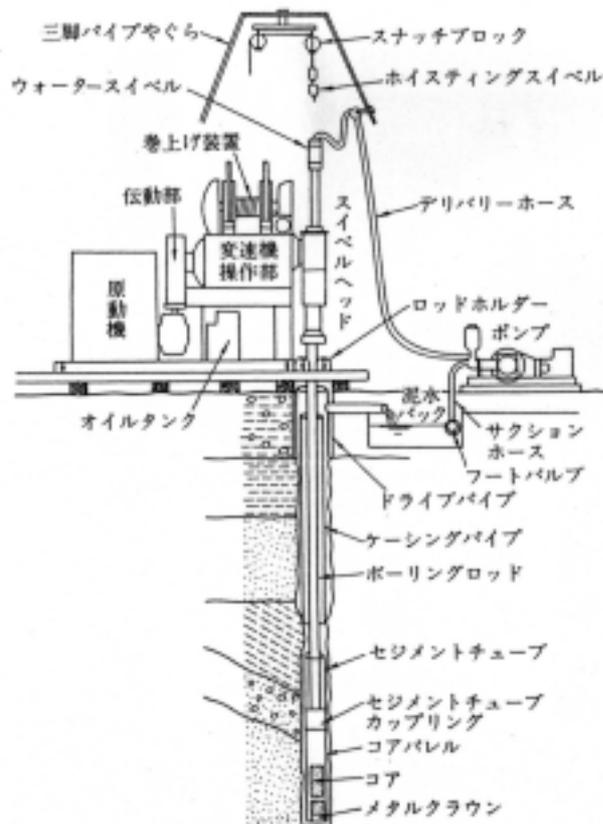
図 3-1 ボーリングの一般図

ボーリングは、土層の分布状況を把握するとともに、各種原位置試験を実施することを目的として、ロータリー式オイルフィード型の試錐機を用い、掘削孔径は 66mm の清水掘削で実施した(図 3-1 参照)。ボーリング位置は、図 4-1 調査位置平面図に示すとおりで、孔口標高は国土交通省標高基準点 (KBM=32.773m) からの水準測量によって求めた。

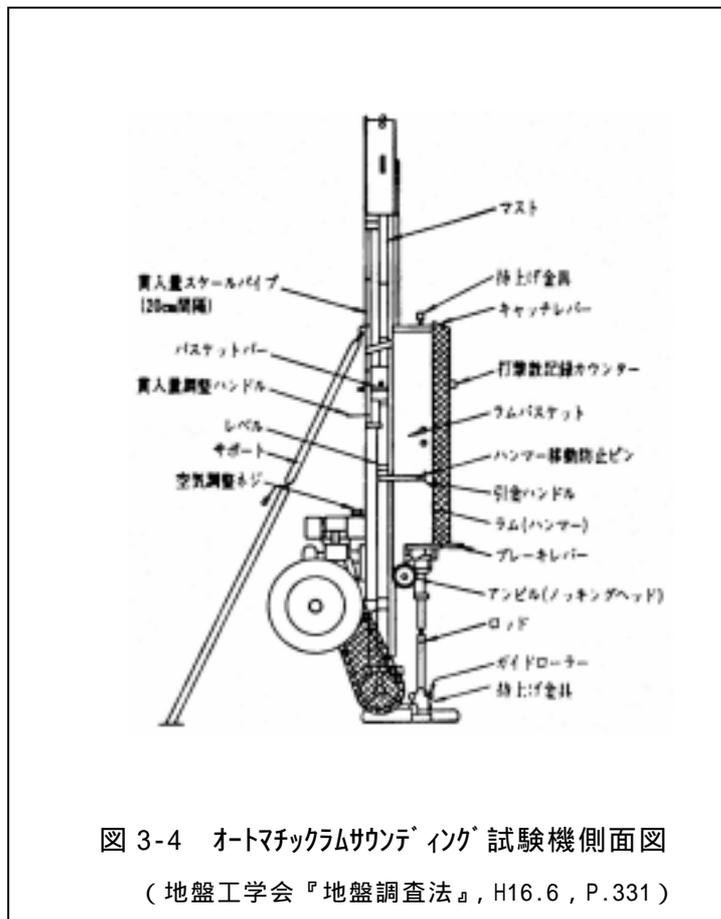
図 3-4 オートマチックラムサウンディング試験機側面図
(地盤工学会『地盤調査法』, H16.6, P.331)

試験機の構造は図 3-4 に示すとおりで、63.5kg の錘を 50cm の高さから落下させ、その衝撃でロットの先端に装着したコーンを 20cm 貫入させるに要する打撃回数(Nd 値)を連続的に測定するものである。

試験に際しては、ロットにかかるトルクを測定し、ロット周面摩擦による貫入抵抗を補正した。

オートマチックラムサウンディング試験は、土層の密度や硬軟を把握する目的で実施するものであるが、試料採取を伴わないことから、地層の詳細な層相判定ではなく、ボーリング地点間の補間を目的として実施されることが多い。今回は、ボーリング実施地点間の溶岩の分布深度を把握する目的で、図 4-1 調査位置平面図に示した 8 箇所において実施した。

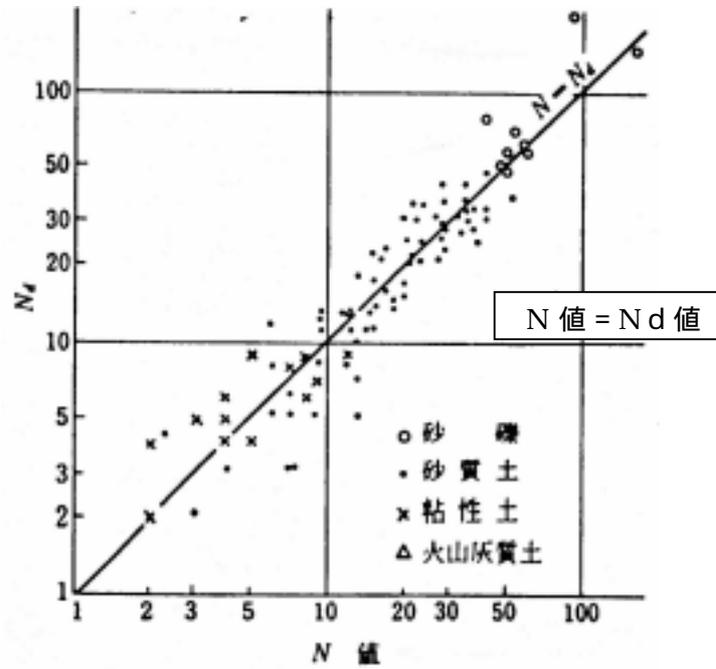
図 3-5 オートマチックラムサウンディングにおける N_d 値と N 値の関係

オートマチックラムサウンディングによって求められた、打撃回数とトルク補正により求められた N_d 値は、図 3-5 に示すように標準貫入試験の N 値にほぼ等しいとされている。

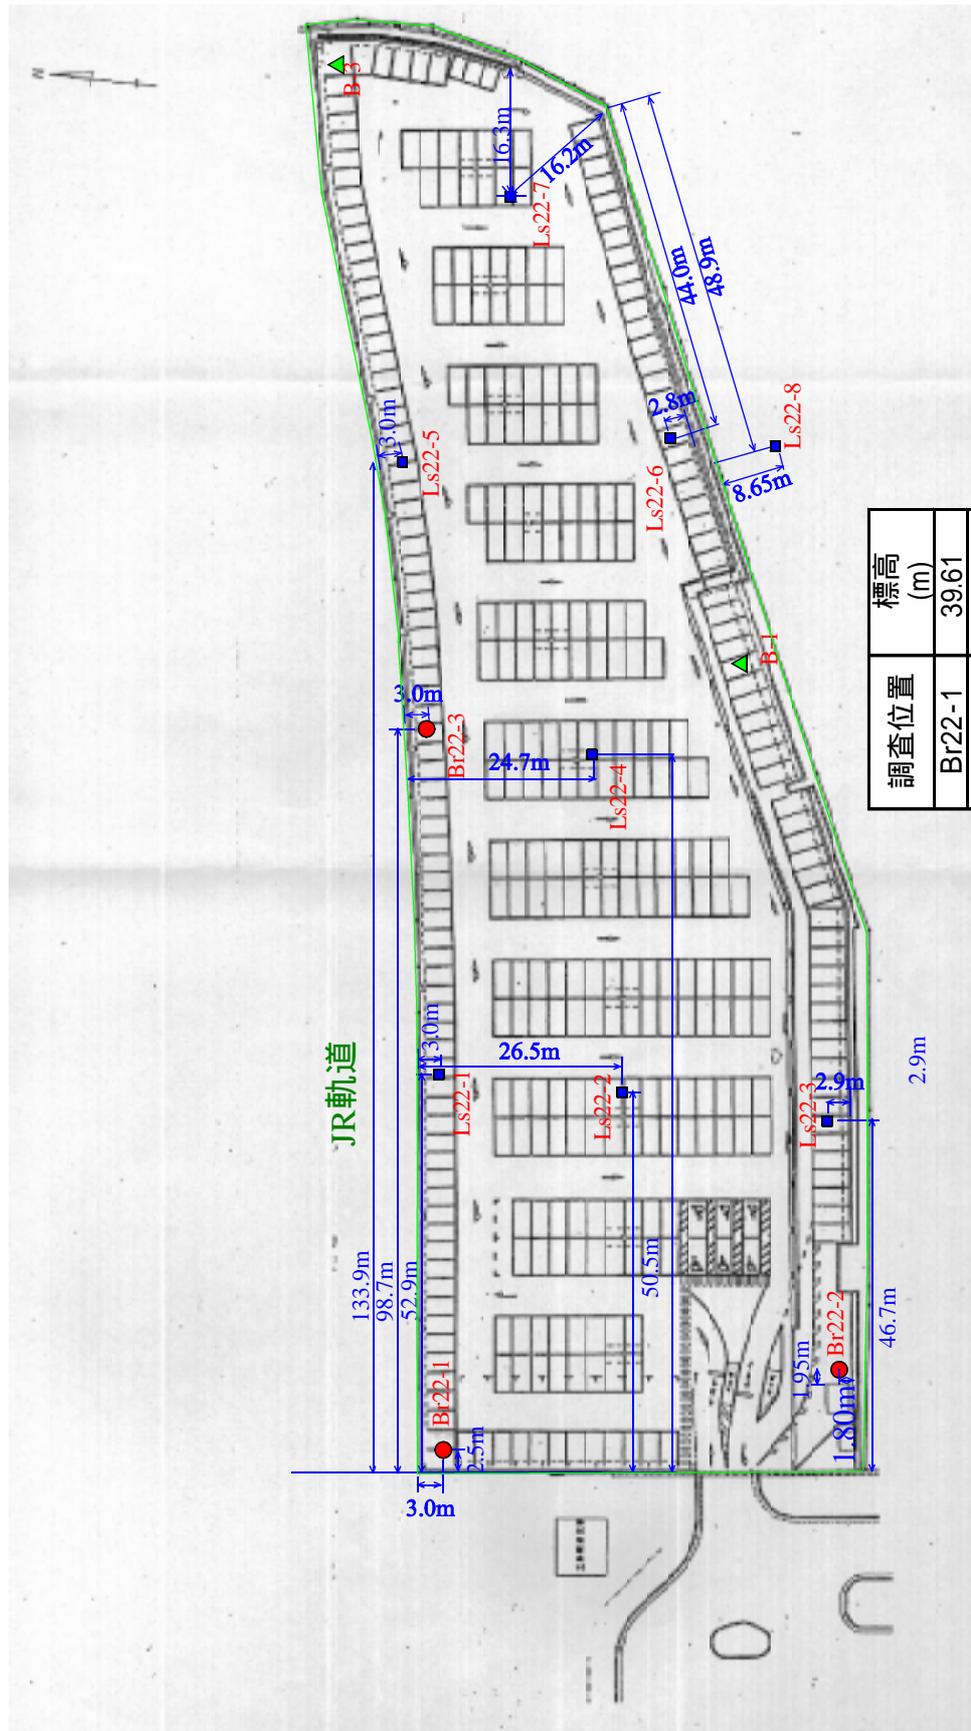
図4-1 調査位置平面図 (S=1:1000)

ボーリング調査は、図 4-1 調査位置平面図に示す三島駅南口駐車場内の 3 箇所において、実施した。

オートマチックラムサウンディング試験は、図 4-1 調査位置平面図に示す三島駅南口駐車場内の7箇所および駐車場近接場所の1箇所において実施した。

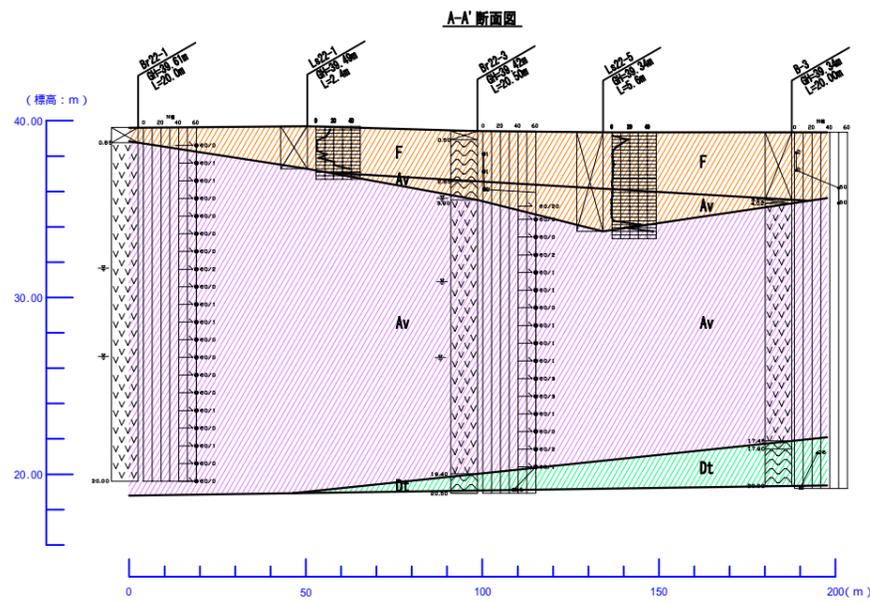
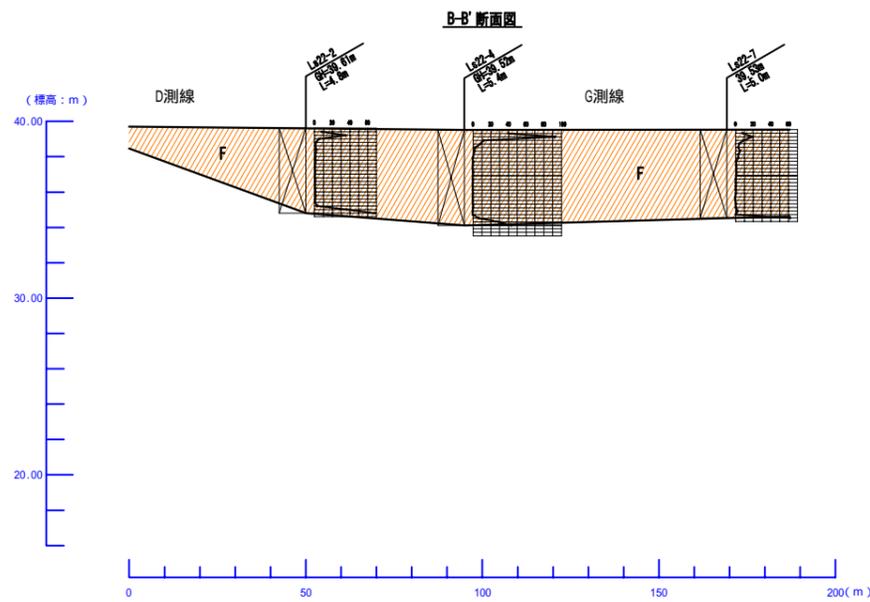
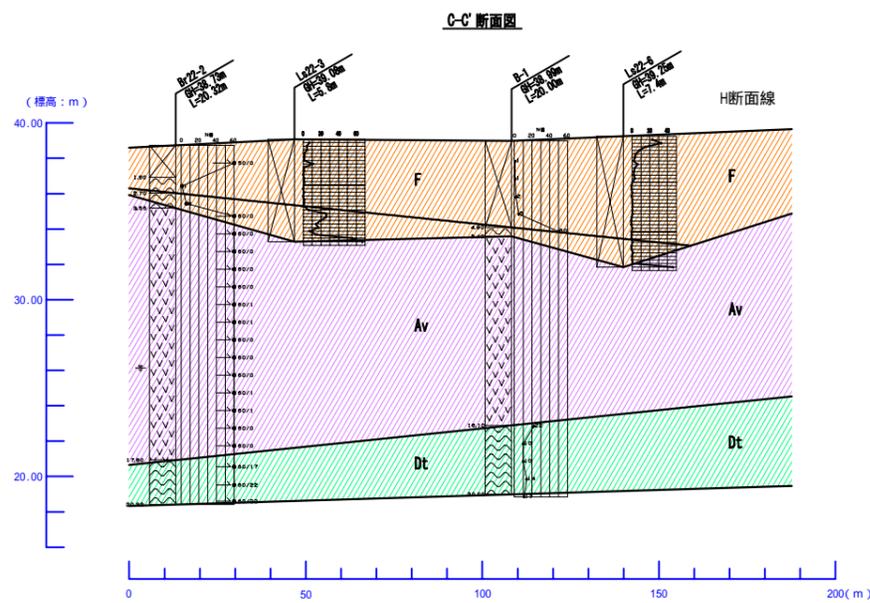
図5-1 地質断面図 (H=1:400 V=1:2000)

ボーリング調査結果およびオートマチックラムサウンド結果によって得られた溶岩分布深度を図 5-1 地質断面図にまとめる。

溶岩の分布は流れの形状による起伏が多く、特に末端部では溶岩の圧力や内部に溜まったガスの力によって溶岩の表面が隆起してドーム状地形を有することがある。この結果、溶岩層中に空洞が存在することがあり、施工に際してはこの点に十分な注意が必要である。図 5-1 によれば、溶岩は最も浅い Br22-1 (標高 33.76m) から最も深い (標高 32.05m) まで最大 1.71m の起伏を有して分布している。調査を実施した箇所は既存ボーリングを含めて 13 箇所、調査地点間には 50m 程度の間隔があることから、これ以上の起伏が存在する可能性を否定できない。

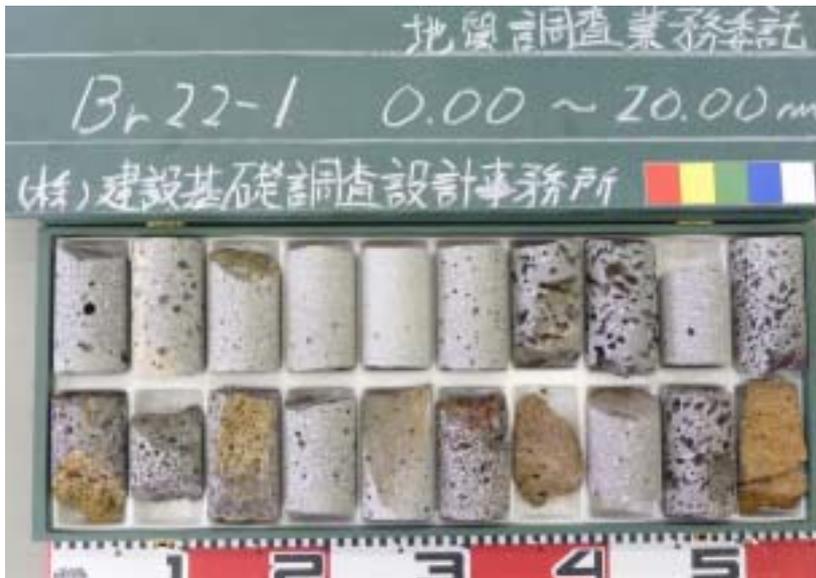
Br22-1 (0.85 ~ 20.00m): 1.0m までは多孔質な溶岩で全透水される。

1.0m 以深、亀裂の少ない棒状 ~ 短棒状コア主体。N=60 以上。

10.3m 付近の亀裂は開口し、亀裂面は褐色を呈す。

16.2 ~ 18.0m は紫灰色の酸化溶岩で、礫状 ~ 短棒状コア主体。N=60 以上。

18.0m 以深は緻密な棒状コアとなる。

20.0m 付近は開口亀裂多く、亀裂面は褐色を呈す。

調査場所	三島市文教町
調査地点	Br22-1
項目	調査ボーリング
ボーリング試料

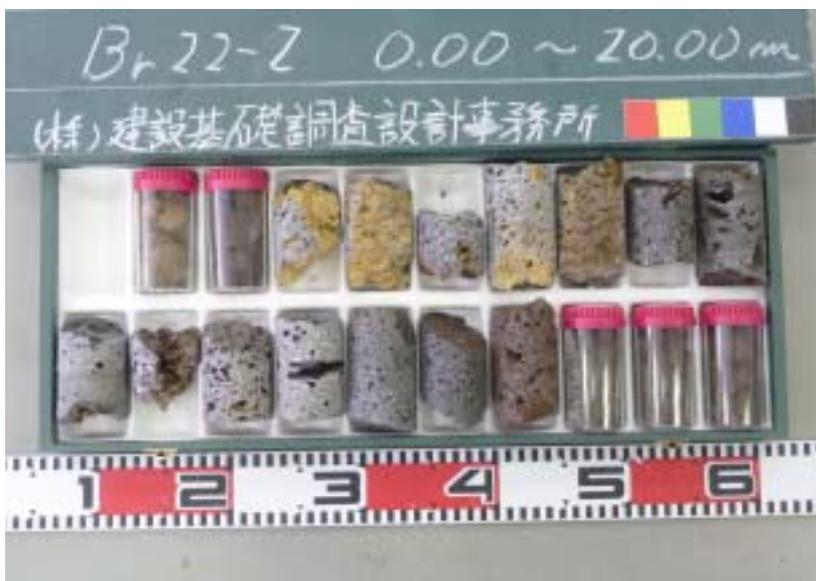
Br22-2 (3.55 ~ 17.80m): 5.0m 付近までは多孔質で、亀裂多く短棒状 ~ 礫状コアとして採取される。

5.0 ~ 5.8m は緻密な棒状コア。

5.8 ~ 6.0m は礫状コアで、亀裂面は黄褐色を呈す。

6.0 ~ 6.5m は緻密な棒状コア。

6.5 ~ 10.9m は礫状 ~ 短棒状コア主体。

10.9 ~ 12.0m は緻密な棒状コアを主体。N=60 以上。

12.0 ~ 13.0m は縦キレツの多い短棒状コアとなる。

13.0 ~ 13.7m は開口亀裂が多く見られる。

13.7 ~ 14.4m は緻密な棒状コアとなる。

14.4 ~ 15.0m は紫灰色の酸化溶岩で、短棒状 ~ 礫状コアとなる。
N=60 以上。

15.0 ~ 16.0m はやや緻密な棒状コア主体。N=60 以上。

16.0 ~ 17.8m は紫灰色を呈して多孔質。

Br22-2 (17.80 ~ 20.32m): 固結した火山砂および火山灰質粘性土で、コアパッキューブによる清水掘削で棒状コアとして採取される。

含水少なく、指圧で砂状化する。N=60 以上。

調査場所	三島市文教町
調査地点	Br22-2
項目	調査ボーリング
ボーリング試料

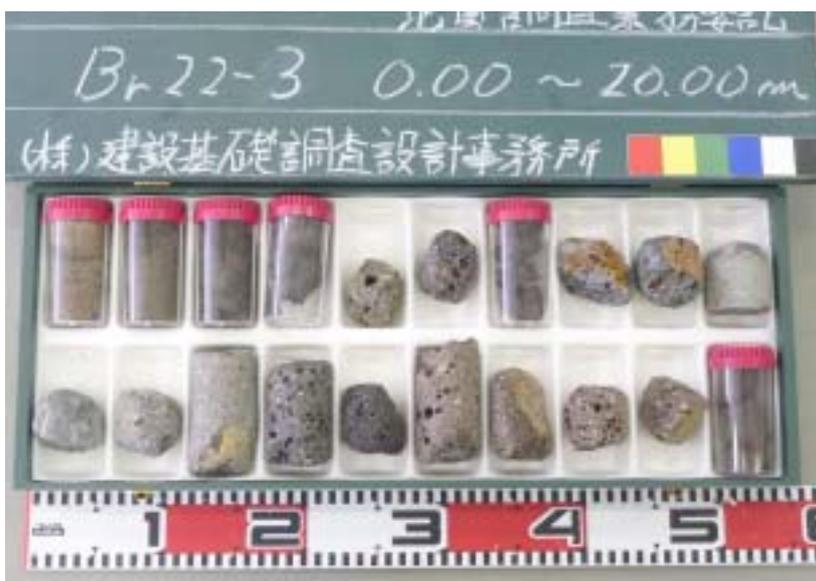
Br22-3 (3.90 ~ 19.40m): 6.0m まで多孔質で開口亀裂発達し、亀裂面は褐色を呈す。

6.0 ~ 6.5m は緻密な棒状コア。

6.5 ~ 9.0m は多孔質で、礫状 ~ 短棒状コアとなる。N=60 以上。

9.0 ~ 9.5m は緻密な棒状コアを主体。亀裂面は黄褐色を呈す。

11.0 ~ 13.0m は多孔質で、礫状 ~ 短棒状コア主体。

13.0 ~ 14.0m は緻密な棒状コア主体。

14.0 ~ 15.0m は多孔質な短棒状コア主体。

15.0m 以深は、紫灰色を呈す棒状コア主体。

Br22-3 (19.40 ~ 20.50m): 固結した細粒のシルト質火山砂で、コアパッキューブによる清水掘削で棒状コアとして採取される。N=35。

調査場所	三島市文教町
調査地点	Br22-3
項目	調査ボーリング
ボーリング試料
