第6回 三島駅南口周辺開発地下水対策検討委員会

三島駅南口周辺開発 地下水対策検討委員会

- 広域観光交流拠点整備事業の進捗状況 -

-三島駅南口東街区市街地再開発 事業の進捗状況等について-

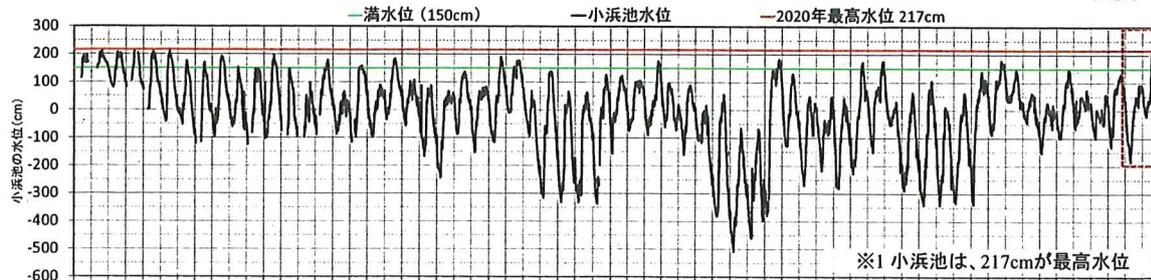
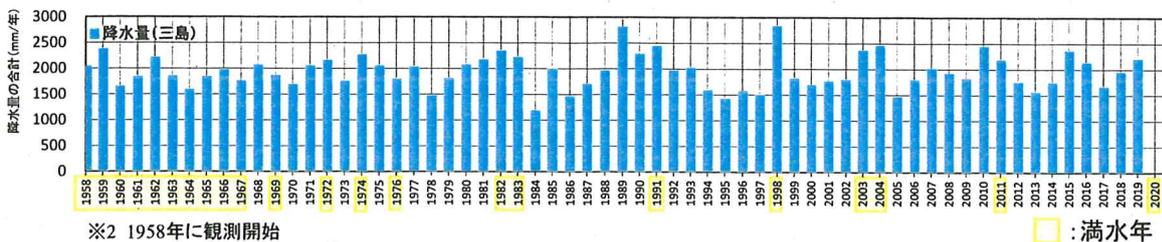
- ・ 楽寿園 小浜池は、地下水が地表に現れ形成された池である。
- ・ 小浜池の水位は1958年から観測している。
- ・ 2019年4月26日に水位-186cmと低い値を示したが、2020年7月25日から現在(9月23日)にかけて水位217cm^{※1}と、観測開始以降で最も高い値を示した。

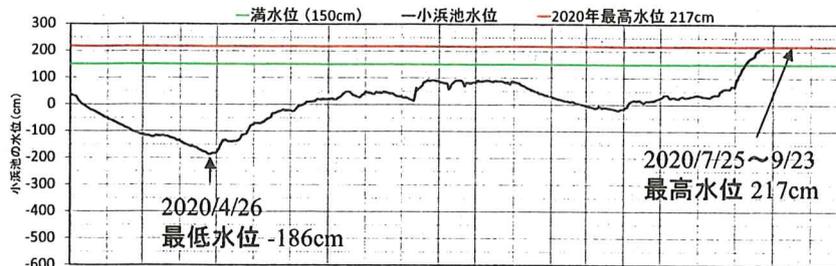
■ 楽寿園 小浜池水位

- 2019年4月26日に水位-186cmと低い値を示したが、2020年7月25日から9月23日にかけて水位217cm以上と、観測開始以降で最も高い値を示した。

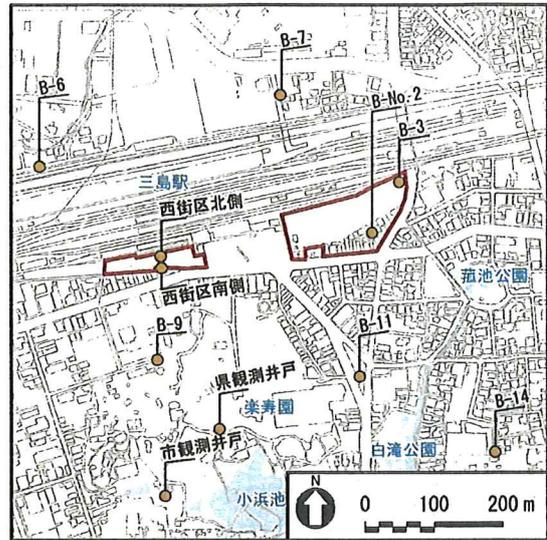
観測概要

地点	B-3	B-6	B-7	B-9	B-11	B-14	市観測井戸	県観測井戸	B-No.2	西街区北側	西街区南側
手ばかり水位測定	○	○	○	○	○	○	○	○	○	○	○
自動水位測定	○	○	△	○	△	△	△	△	○	○	○
水質測定	○	○	△	○	△	△	△	△	○	○	○
調査主体	三島市						事業者

○手ばかり水位測定

- ・月1回の手動測定

○自動水位測定

- ・1時間に1回の自動測定
- ・2020年5月より、機器交換を行い、既設機器と新設機器を1週間にわたって併設し、両機種の測定値に大きな差異が無く、データの継続性が確保できていることを確認した。

○水質測定

- ・月1回の水温、pH、EC、濁度の測定、半年に1回の溶存イオン分析
- ・「西街区北側」、「西街区南側」においては、2020年4月まで自動測定により1時間1回の水温、pH、EC、濁度の測定を行っていたが、2020年5月より月1回の水温、pH、EC、濁度の測定に変更

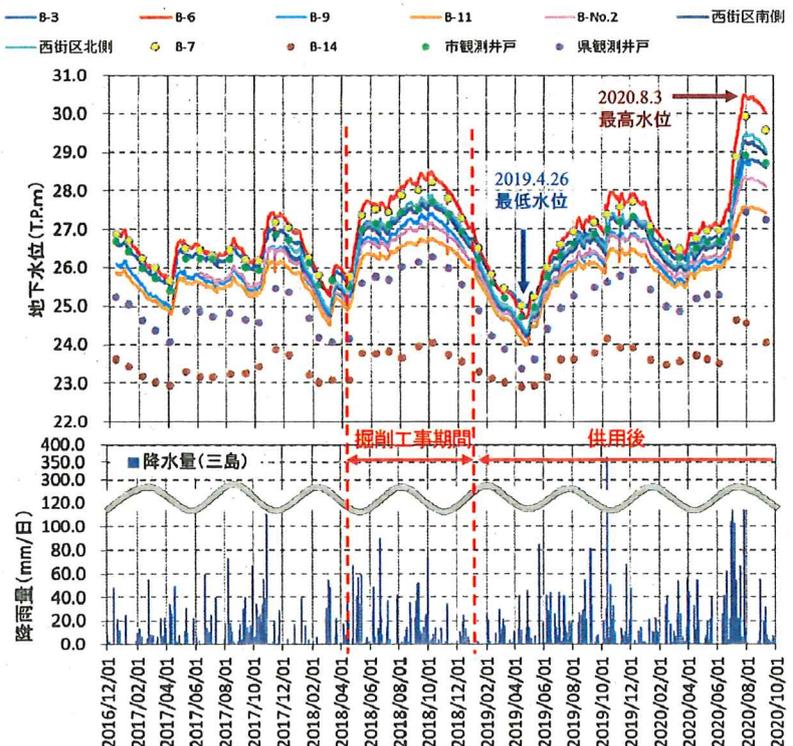
掘削工事後における 地下水水位の変化

- ・西街区における溶岩の掘削工事(2018年4月～12月)が終了し1年9ヶ月が経過した。
- ・工事による地下水への影響と考えられる地下水水位の変化(低下)は、確認されなかった。
- ・工事後の地下水水位は、2019年4月26日に近年の最低水位を示したが、連続降雨量の増加に伴い、2020年8月3日に観測開始以降の最大水位を示した。

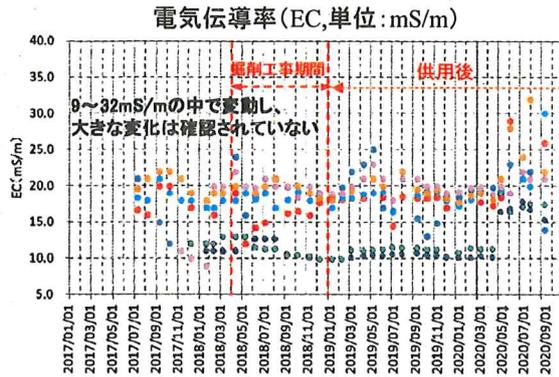
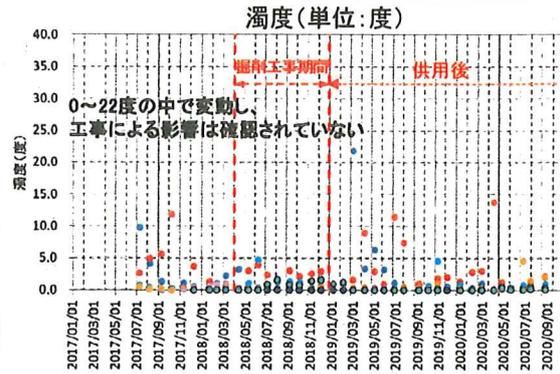
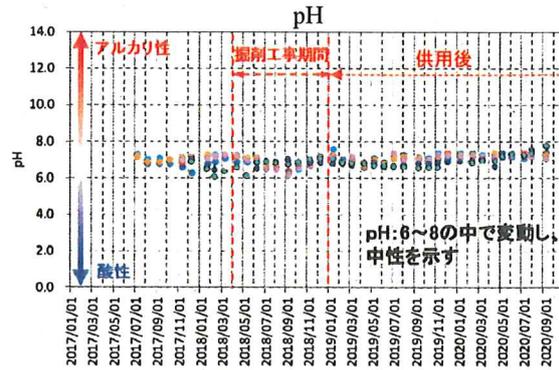
掘削工事後における地下水質の変化

- 西街区における、溶岩の掘削工事が、2018年4月～12月に実施された。
- 工事による地下水への影響と考えられる地下水質の変化は、確認されなかった。
- 工事後も工事前と同様の変動傾向にあり、工事による影響は見られない。

凡例 ● B-3 ● B-6 ● B-9 ● B-11 ● B-No.2 ● 西街区南側 ● 西街区北側

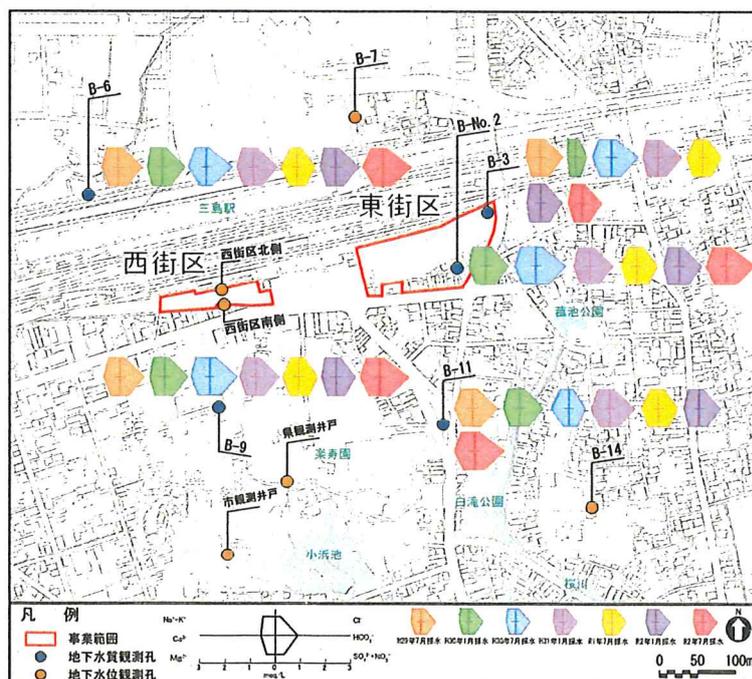
■地下水質調査結果(ヘキサダイアグラム)

- ヘキサダイアグラムは、水に溶存している各種イオン濃度を六角形で図示したもので、その形から地下水の特徴を比較することができる。

- 三島駅周辺の地下水質は、陽イオンの Ca^{2+} と陰イオンの HCO_3^- が多い、 $Ca^{2+}-HCO_3^-$ 型の水質を示している。
- 同時期で比較した場合、各地点のヘキサダイアグラムの形に大きな違いがないことを確認した。
- 地点ごとで比較した場合、季節の違いによるヘキサダイアグラムの形に大きな変化がないことを確認した。

⇒地下水の流れの変化や工事による影響は無いと考える。

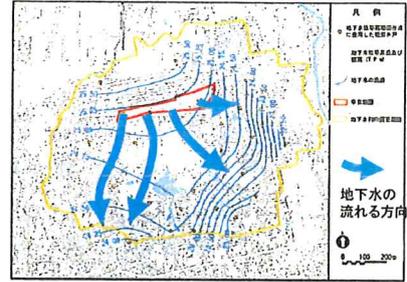
一斉地下水位観測(1回目 1994.4.20)

- 平成5.6年調査結果を基本とし、三島駅周辺の地下水位や地下水流動方向を確認
- 2016年12月から地下水調査を実施し、現在の地下水の状況を把握
- 地下水は概ね北から南に流れ、地表から10m程度の地下に存在するということを確認

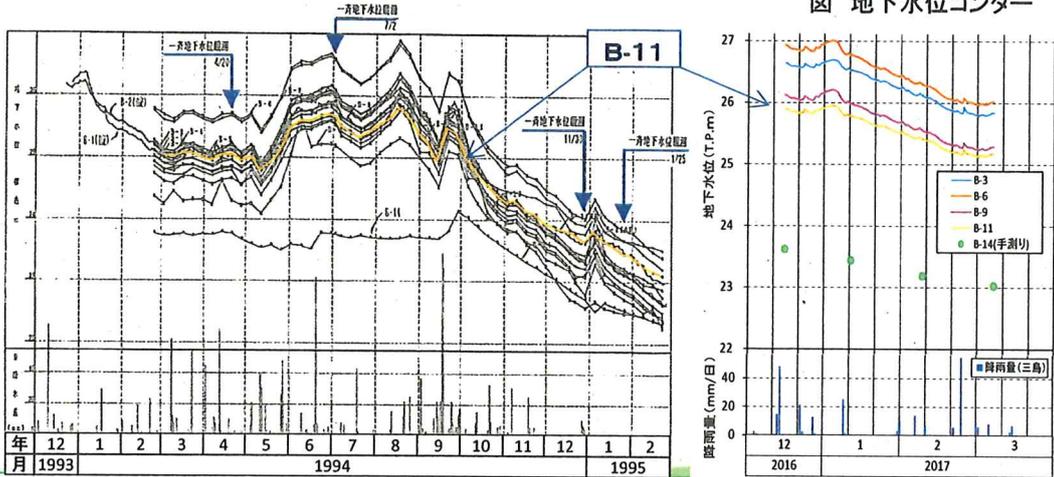
図 地下水位コンター

図 1993年12月～1995年2月の地下水位変動

図 2016年12月～2017年3月の地下水位変動

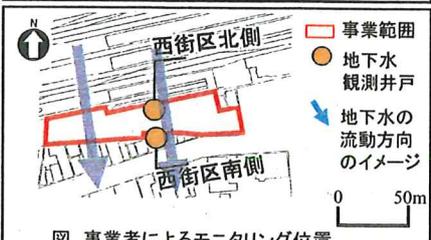
図 事業者によるモニタリング位置

- ①地下水状況の把握を踏まえ、右上図に示す工事による地下水への影響を想定し、供用前(工事前、工事中)のモニタリングが計画
- 地下水観測井戸は、西街区構造物に対し地下水の流動方向の上流側と下流側に設置
- 地下水の流動阻害や汚染水(泥やセメント等)などの混入を確認するため、地下水位と水質(電気伝導度、pH、濁度、水温)のモニタリングを実施
- 測定頻度・方法として、1時間に1回の自動測定が実施され、事業者は、地下水の状況を把握

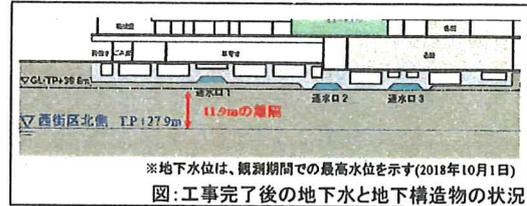
供用後の地下水への影響のイメージ

工事が終了しているため、構造物の存在による地下水質への影響はないと想定

万が一、地下水位が上昇した場合に、地下構造物の存在による、地下水流動障害の発生が想定

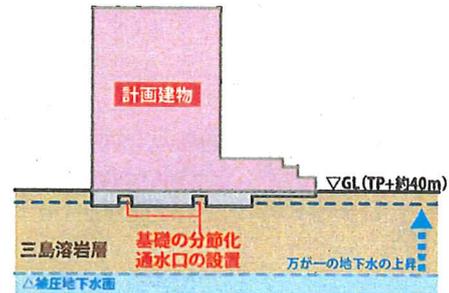
図 親杭横矢板壁と他工法の比較

- 三島市の湧水・地下水へ配慮し、**地下水対策工**を実施
- 土留め壁は、**地下水の流れを遮断しない「親杭横矢板壁(下図)」**を採用予定
- 建物の基礎底面は、地下水面との離隔を十分に取っているが、**万が一の地下水上昇に備え、右下図のとおり通水口の設置を計画**

使用条件	一般的な条件			本敷地での重要条件	
	地盤条件	剛性	公差	地下水への影響	近接工事
山留め壁の種類	・礫岩層	・壁の曲げ剛性	・騒音・振動	・漏水・水質汚染	・振動
採用	親杭横矢板壁	○	○	○	○
	シートパイル	△	△	○	○
	ソイルセメント柱列壁	○	○	○	○
	場所打ちRC柱列壁	○	○	○	△
	既設コンクリート柱列壁	○	○	○	△

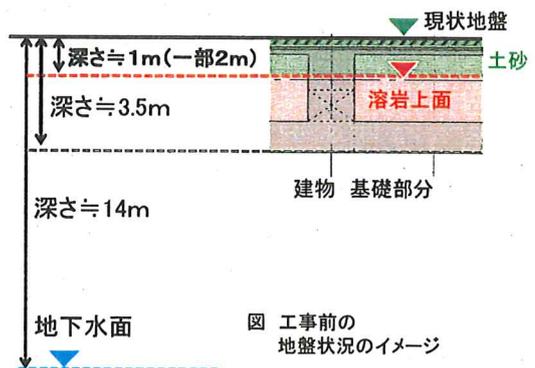
図 工事前の地盤状況のイメージ

- 敷地内5か所でボーリング調査を行った結果、**溶岩の上部の土砂層の厚さが1m程度**と想定よりも薄いことが判明。親杭横矢板の採用の必要性がなくなり、**より地下水への影響が小さい工法へと変更**

- 地下掘削時、壁面を斜めに切る箇所は**オープンカット工法**が、一部斜めに切れない箇所は**地盤改良**を採用
- 地盤改良は、**紛体(セメント系地盤改良材)**を使用し、地中の水分と反応させ強度を確保する計画。また、降雨時に紛体が地下へ流出しないようブルーシートなどの養生を実施
→紛体は液状とならないため、地下へ流入しづらい。改良範囲は地表1m程度(一部2m)であり、地下水面までの離隔があることから影響は小さいと評価
- 地下水への影響がないか確認するため、モニタリングを実施**(②供用前のモニタリング計画参照)。影響が確認された場合は、工事を中断して原因究明、対応策を講じる計画
- 地下水への影響は確認されず、土留めが完了**

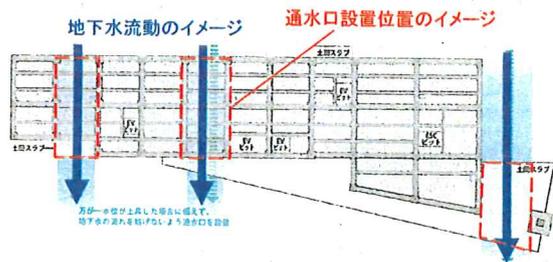
図 通水口設置イメージ(提案時のプランに追記)

- 通水口は、右上図に示すとおり、**建物に対し南北方向**に設置が計画された。
 - 平成5.6年調査より、**三島駅周辺の地下水は北から南に流動**していることを確認。
 - 設置位置は、地下水の流れに**並行であり万が一の地下水位上昇時に、地下水流動を遮断しない計画**となっていることを確認。
- 通水口は右下図に示すとおり、透水管を通し周囲を碎石で充填する計画であった。
 - 透水性が確保できる部材を採用しているが、現地試験を行い実際に透水するか確認する必要がある。

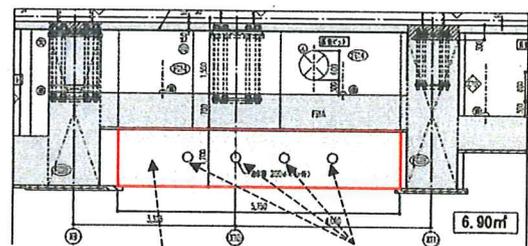
図 設置した通水口の図面(一部抜粋)

- 通水口設置後に通水口が機能するか、水を注入し通水試験が実施された。
- 通水を確認し、適切に設置できていることが確認された。

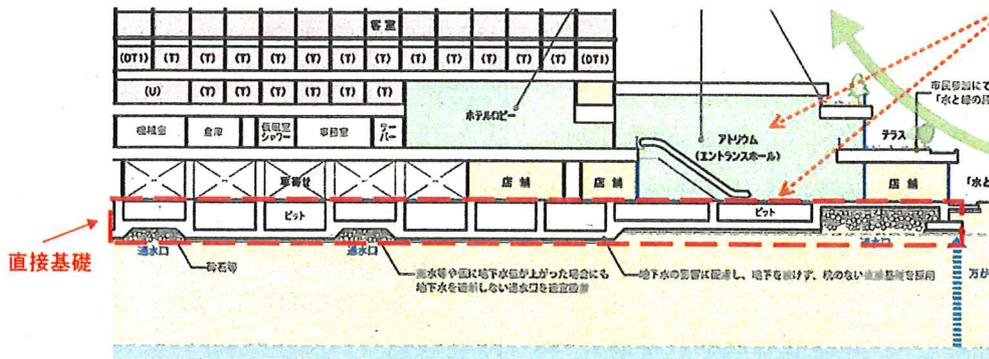
図 直接基礎のイメージ(提案時のプランに加筆)

- 三島市の湧水・地下水へ配慮し、杭を打たない「**直接基礎**」を採用

- 工事前の調査を踏まえ、直接基礎(下図)により**建物の重量を支えることが可能であるか検証**する必要がある。
→「**⑥直接基礎の妥当性の検討**」

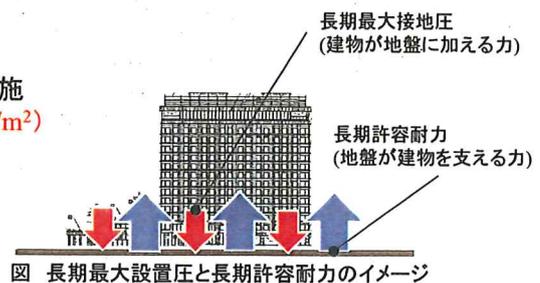
図 長期最大設置圧と長期許容耐力のイメージ

- 直接基礎の妥当性の検討は、下図のフローで検証が実施
- 長期許容耐力 ($1,050\text{kN/m}^2$) > 長期最大接地圧 (299kN/m^2) となり、**直接基礎における建築物の安全性を確認**

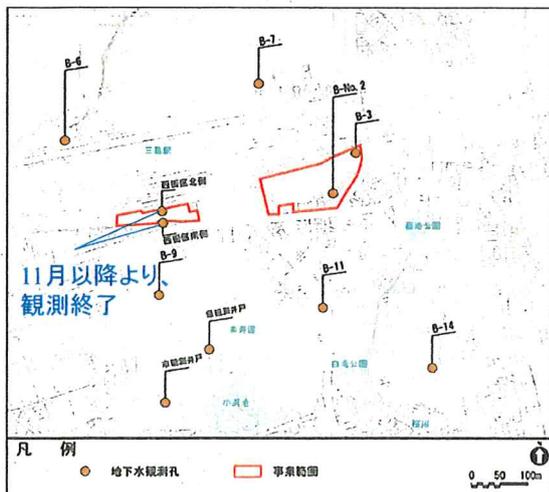
図 三島駅周辺地下水モニタリング地点

- 西街区の地下水位・地下水質は、三島市が観測している他の井戸の変化と同様に変化していることが確認できることから、事業における地下水への影響はないと判断する。
- 工事着手前からこれまで、市がモニタリングしている数か所の観測井戸に加えて、事業者が工事の影響を確認するため、新たに西街区内に観測井戸を2箇所設置し、地下水モニタリングを実施していたが、今後は従前の体制に戻し、西街区の地下水観測井戸については、随時使用できる状態として、必要に応じて調査を実施する。

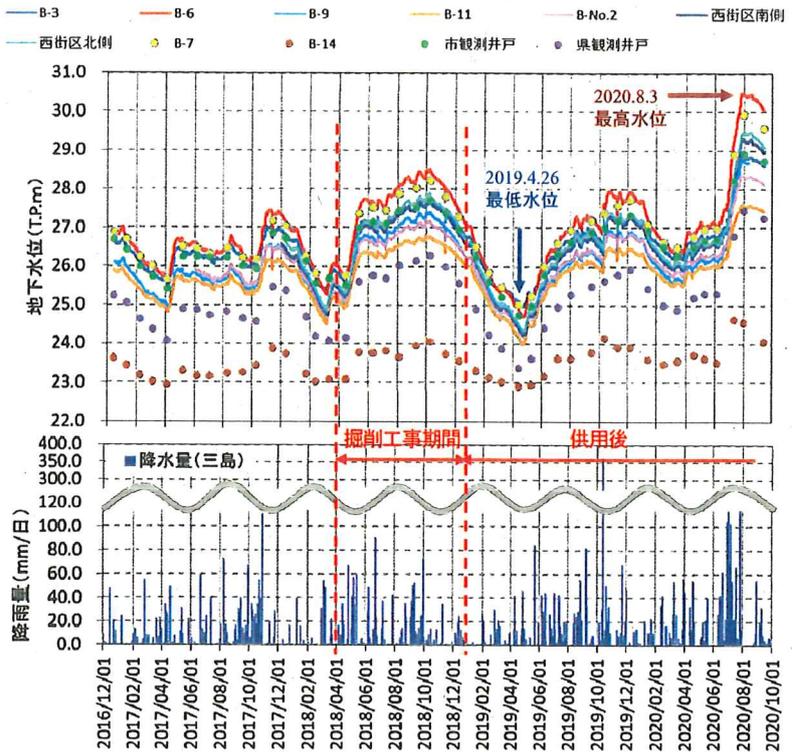
掘削工事後における 地下水位の変化

- 西街区における溶岩の掘削工事(2018年4月～12月)が終了し、1年9ヶ月経過した。
- 工事による影響と考えられる地下水位の変化(低下)は確認されなかった。
- 工事後の地下水位は、2019年4月26日に近年の最低水位を示したが、連続降雨量の増加に伴い、2020年8月3日に観測開始以降の最大水位を示した。

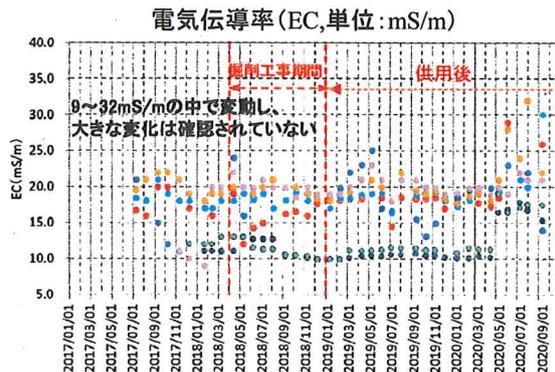
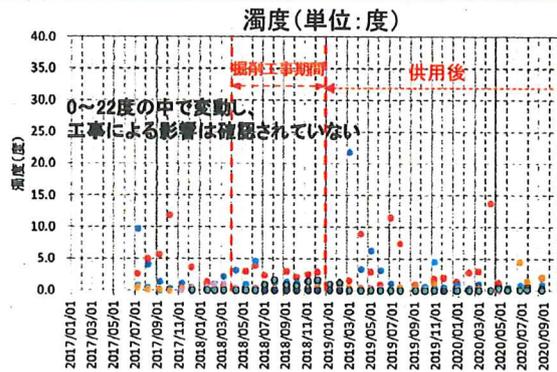
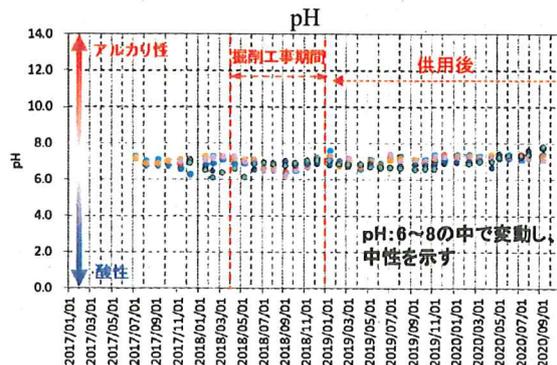
掘削工事後における地下水質の変化

- 西街区における、溶岩の掘削工事が、2018年4月～12月に実施された。
- 工事による地下水への影響と考えられる、地下水質の変化は確認されなかった。
- 工事後も工事前と同様の変動傾向にあり、工事による影響は見られない。

凡例 ●B-3 ●B-6 ●B-9 ●B-11 ●B-No.2 ●西街区南側 ●西街区北側

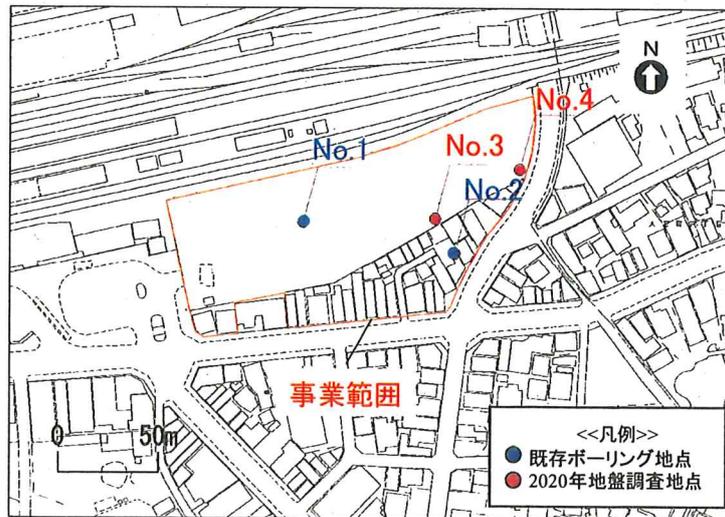
図：地盤調査位置

- ・ 建築設計に必要となる地盤情報を取得することを目的として、追加でボーリング調査2本(No.3、No.4)を実施した。

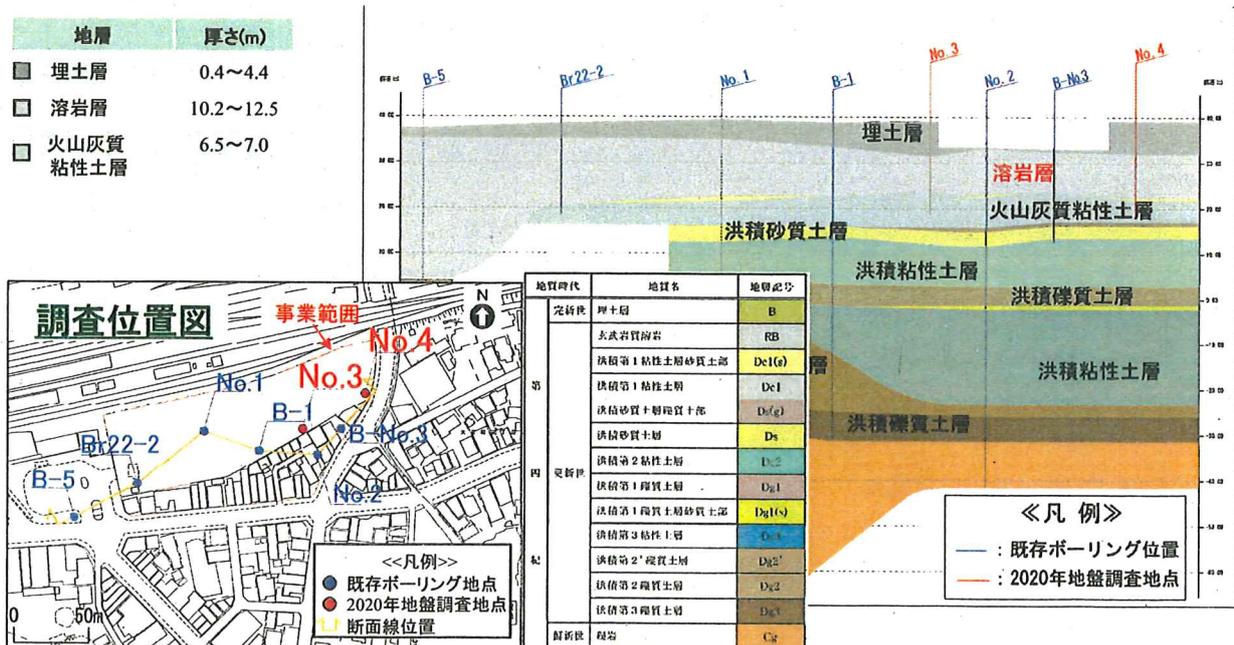
■地盤構成

- 上位から埋土層、溶岩層、火山灰質粘性土層が分布し、以深は洪積層の粘性土層、砂質土層、礫質土層、礫岩となる。

地層	厚さ(m)
埋土層	0.4~4.4
溶岩層	10.2~12.5
火山灰質粘性土層	6.5~7.0

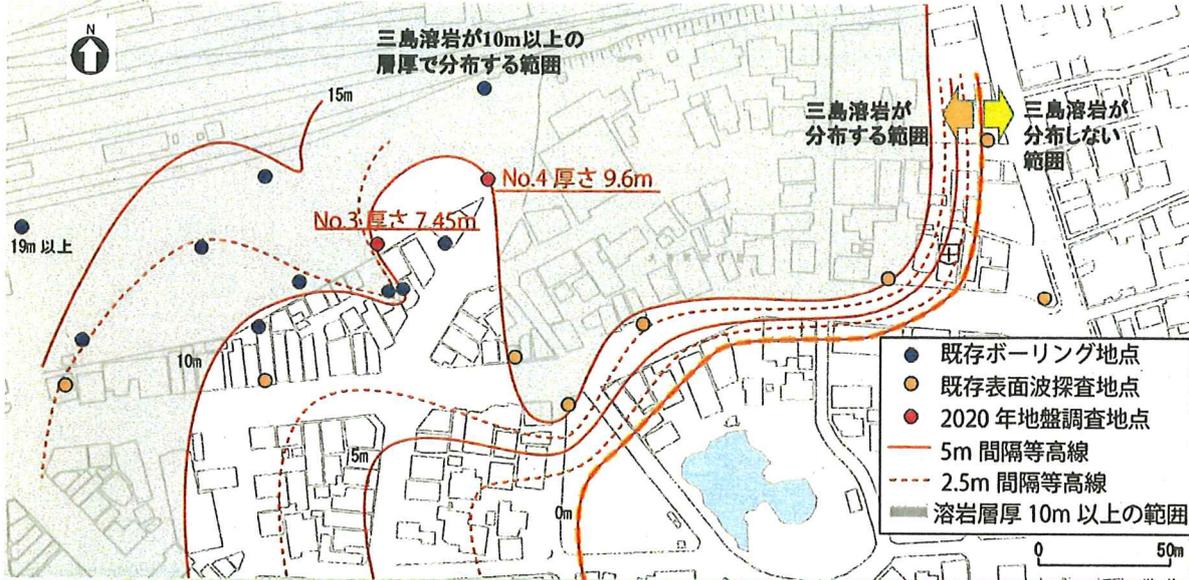
■三島溶岩層の厚さ(1)

- 三島溶岩の層厚はNo.3で7.45m、No.2で9.6mであった。
- 既存調査およびNo.3・No.4の溶岩層厚から推定した溶岩層厚のコンター図は以下に示すとおりである。
- 三島溶岩は、三島駅の東に向かうに従い層厚が薄くなり、分布しなくなることが確認されている。

※三島溶岩分布範囲の境界は一部想定

質問等	応答、今後の対応等
(5)東街区再開発事業における施設計画案等について(P.7~8)	<p>委員: 溶岩層の下にローム層があること、高層棟の基礎の底面から溶岩層厚が6mの箇所があることなどがあり、<u>十分検討し直接基礎で設計する必要がある</u>と考える。 <u>溶岩層厚のコンター図は、10m以上の範囲について15mや20mのコンター線を入れていただきたい。</u>高層棟がどの程度の溶岩の厚さの上に計画されているか分かりやすい。</p>	<p>応答: ・ 追加ボーリング調査結果(1箇所)に基づき、溶岩層厚コンターを更新する。</p> <p>対応: ・ 詳細は「(4)三島駅南口東街区街地再開発準備組合による地盤調査結果」に示す。</p>
(5)東街区再開発事業における施設計画案等について(P.14)	<p>委員: 溶岩は非常に強固だというイメージを持っていたが、14ページにある発砲した溶岩の例のように必ずしも強固でもないものもあると理解した。計算上では大丈夫でも、仮に建物を乗せ何かしら溶岩に過荷重をかけた場合、どのような現象が観測されるのか。例えば地下水に濁りが出てくるのか。</p>	<p>応答(委員長): <u>率直に言えば地盤の亀裂が多い場合に、水質等にどのような影響が出るかというの</u>はわからない。水質というのは、言葉も非常に曖昧で色々な要素を含み難しいが、一般的に言えば、地盤に亀裂が多い状況になれば地下水が亀裂を選択的に流れることで、流れが相対的には速くなる。それを反映して水質に多少の影響が生じるかもしれない。 <u>現状で、何らかの影響が生じた場合、水質にどのような影響が生じるか明確な答えはできないが、このような状況を理解した上で詳細な調査を行い、事業者が適切な地盤工事を進めていくことになる。</u></p>

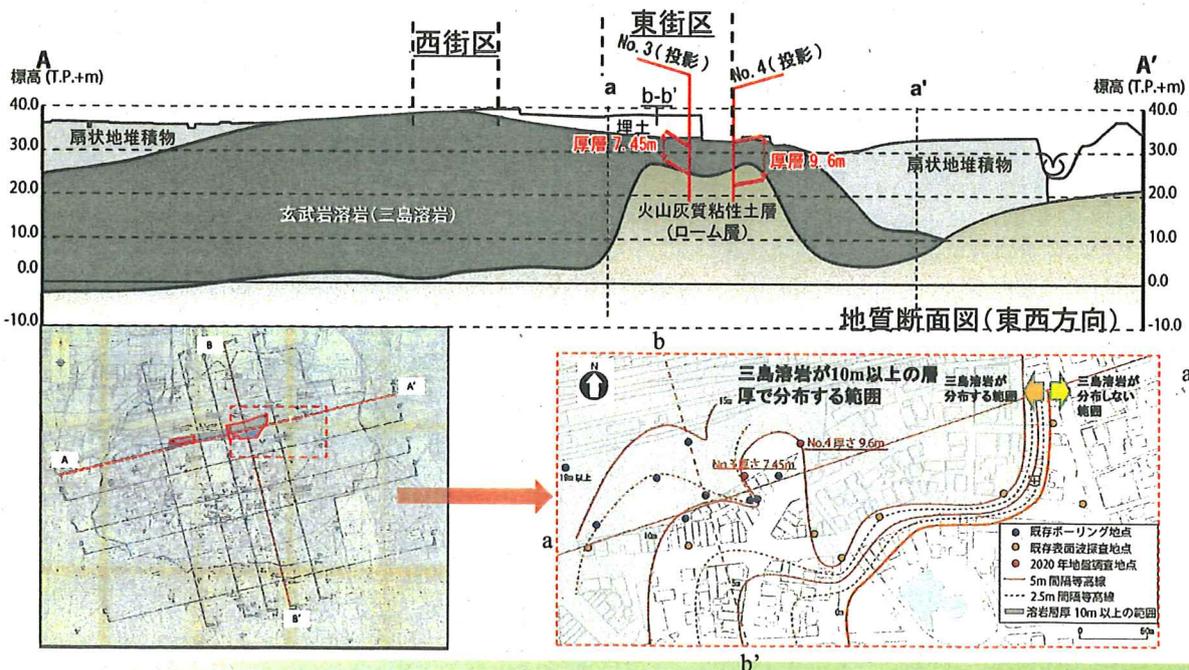
■三島溶岩層の厚さ(2)

- 三島溶岩の層厚はNo.3で7.45m、No.4で9.6mであり、既存調査で推定した溶岩層厚のコンターと整合している。

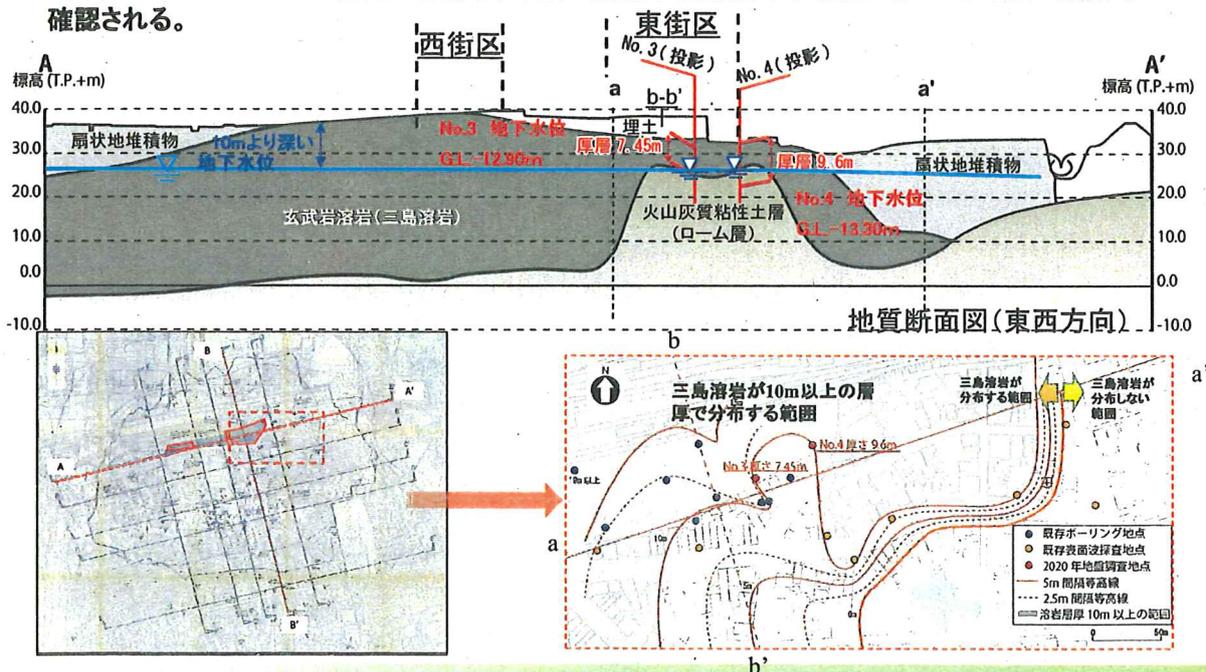
■ 三島溶岩の分布と地下水の関係

- 地下水位はNo.3でG.L.-12.90m、No.4でG.L.-13.30mであり既存調査水位と概ね一致する。
- 地下水は、T.P.+25～26m付近に確認され、駅の東側や駅付近では地表から10mより深い深度で確認される。

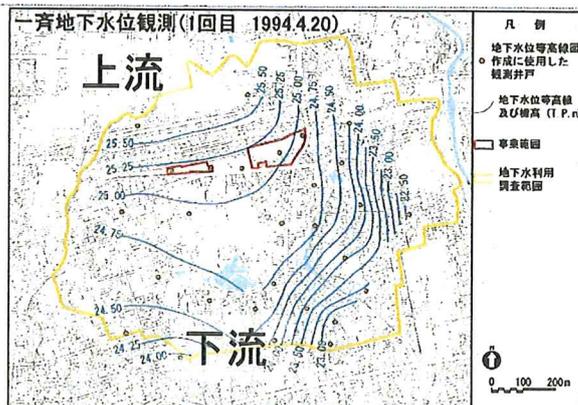
図:三島市における地下水の流動方向

- ・ 地下水モニタリング地点は、地下水の流れに対し、構造物の上流・下流側で実施予定である。
- ・ 地下水モニタリングの詳細な計画(位置、数量、項目、観測期間)は、施設等の計画を固めるとともに、検討中である。
- ・ 地下水モニタリング井戸を変更する場合、新設井戸と既存井戸の併設期間を設けることを検討している。

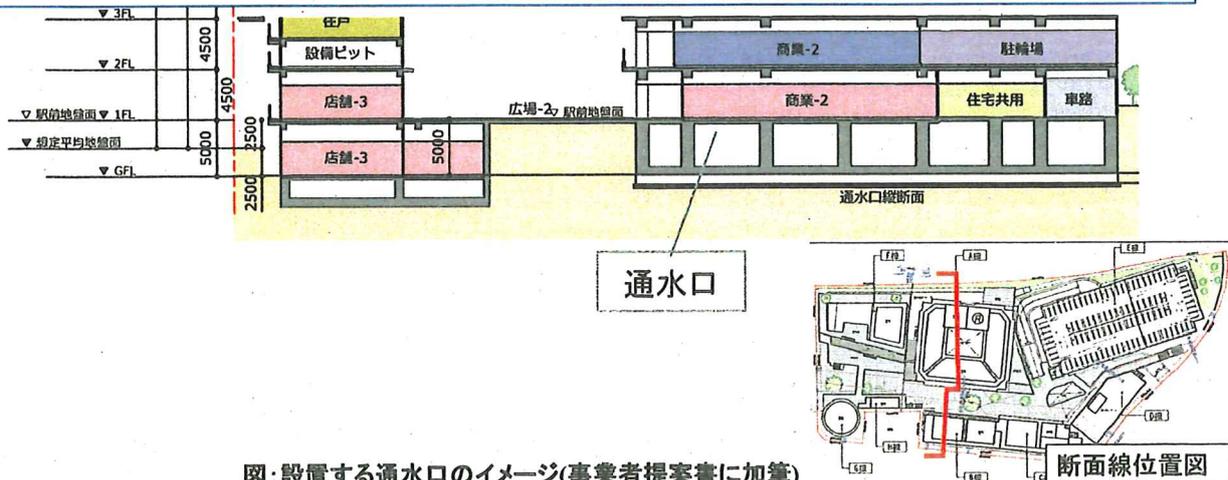
図：設置する通水口のイメージ(事業者提案書に加筆)

- 提案時の考えのとおり、万が一の地下水位上昇に備え、通水口の設置を計画している。
- 通水口の形状や位置については施設規模を踏まえ、今後検討を進めていく。

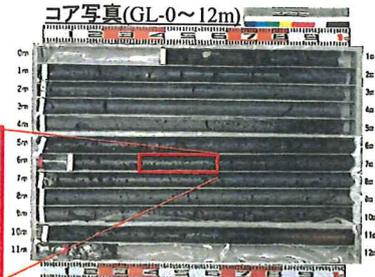
発泡した溶岩の例

- 高層棟及び低層棟の基礎形式は、いずれも直接基礎を採用予定である。
- 直接基礎の規模(深さ等)は、施設規模、追加地盤調査等を踏まえ検討中である。
- 低層棟が予定されている付近では、溶岩層の層厚が薄く、発泡し強度が低い範囲が確認されていることから、今後も状況に応じて調査等の実施を検討する。
- 溶岩層の厚さを踏まえて検討する。

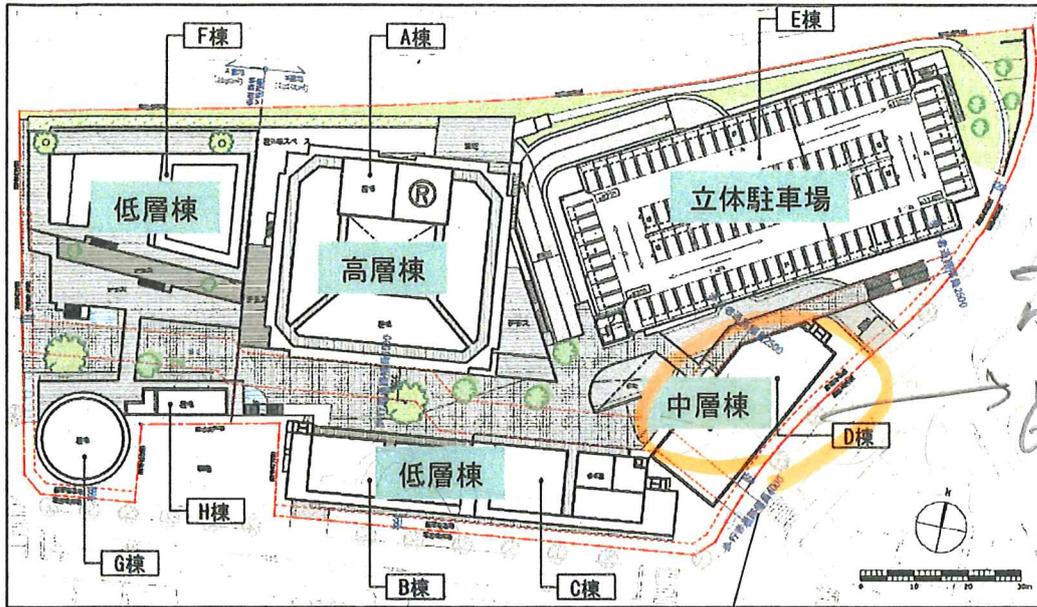
■建物などの配置図

- ・ 施設計画について見直しが進んでいる。
- ・ 下図は検討中の見直し案であり、関係機関との協議等により確定させていくこととなる。

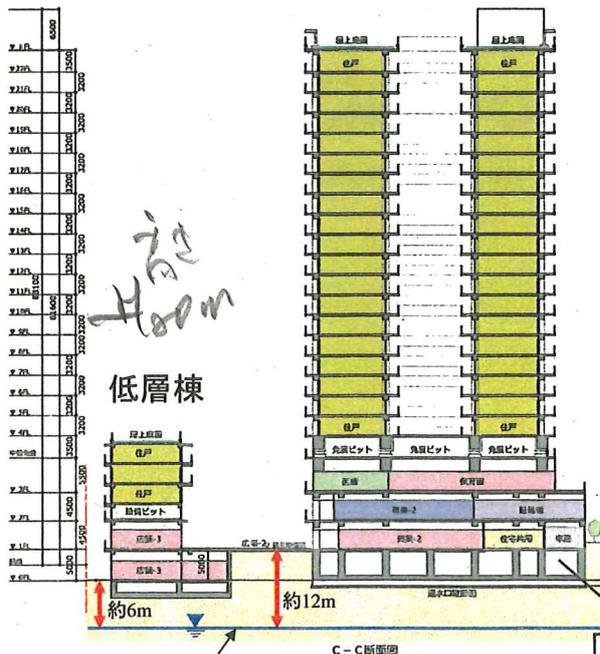
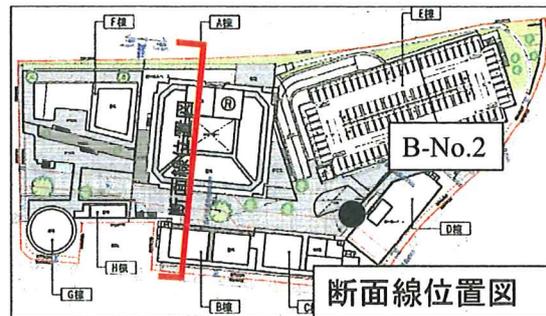
■建物などの配置図

B-No.2: 2018年最高地下水水位(T.P.+27.16m)

- ・ 提案時と比較し、高層棟の高さが約9m低くなった。
- ・ 高層棟と低層棟の地表高の違いにより、地下水面までの距離が異なる。
- ・ 通水口が計画されているほか、基礎の底面は、例年に比べ地下水水位が高かった**2018年最高地下水水位**に対し、**離隔が設けられている。**

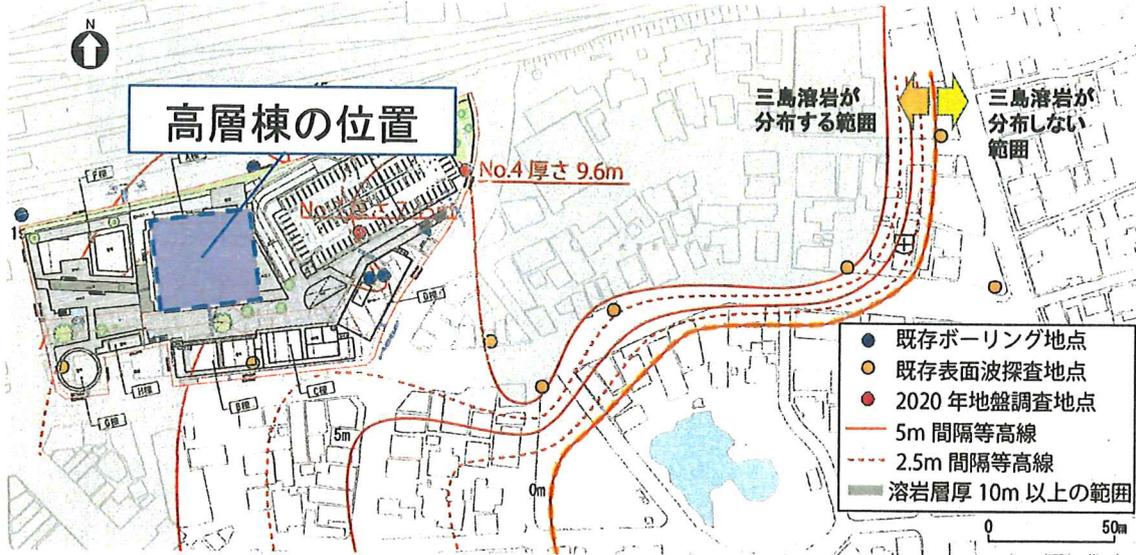
図：三島溶岩の分布と建物配置

- 溶岩層厚と高層棟の位置を確認したところ、高層棟の計画位置は溶岩が厚い(層厚10m以上)エリアに予定されており、施設配置が安全側に計画されていることが確認できる。

※三島溶岩の分布範囲の境界は一部想定
