2. 施設計画 見直し案

3. 地盤調査の結果(地質の状況)

- 三島駅南口東街区市街地再開発準備組合

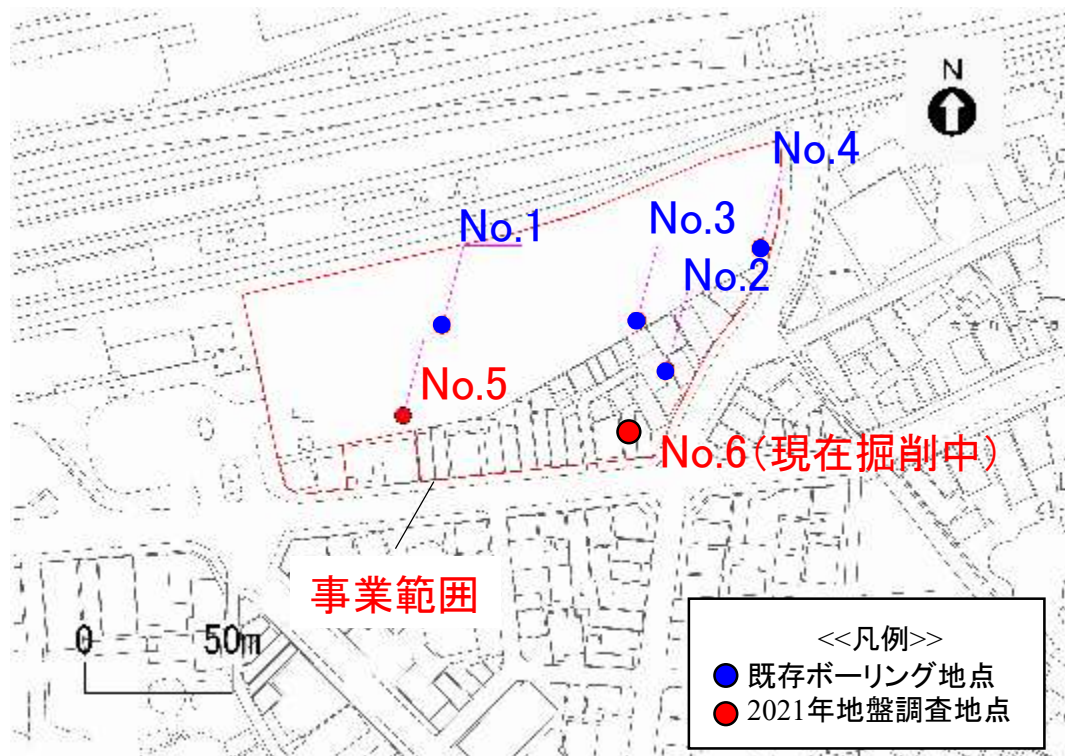
図：地盤調査位置

- 建築設計に必要となる地盤情報を取得することを目的として、ボーリング調査を1本(No.5)追加した。
- 街区の南側(No.6)を実施中である。

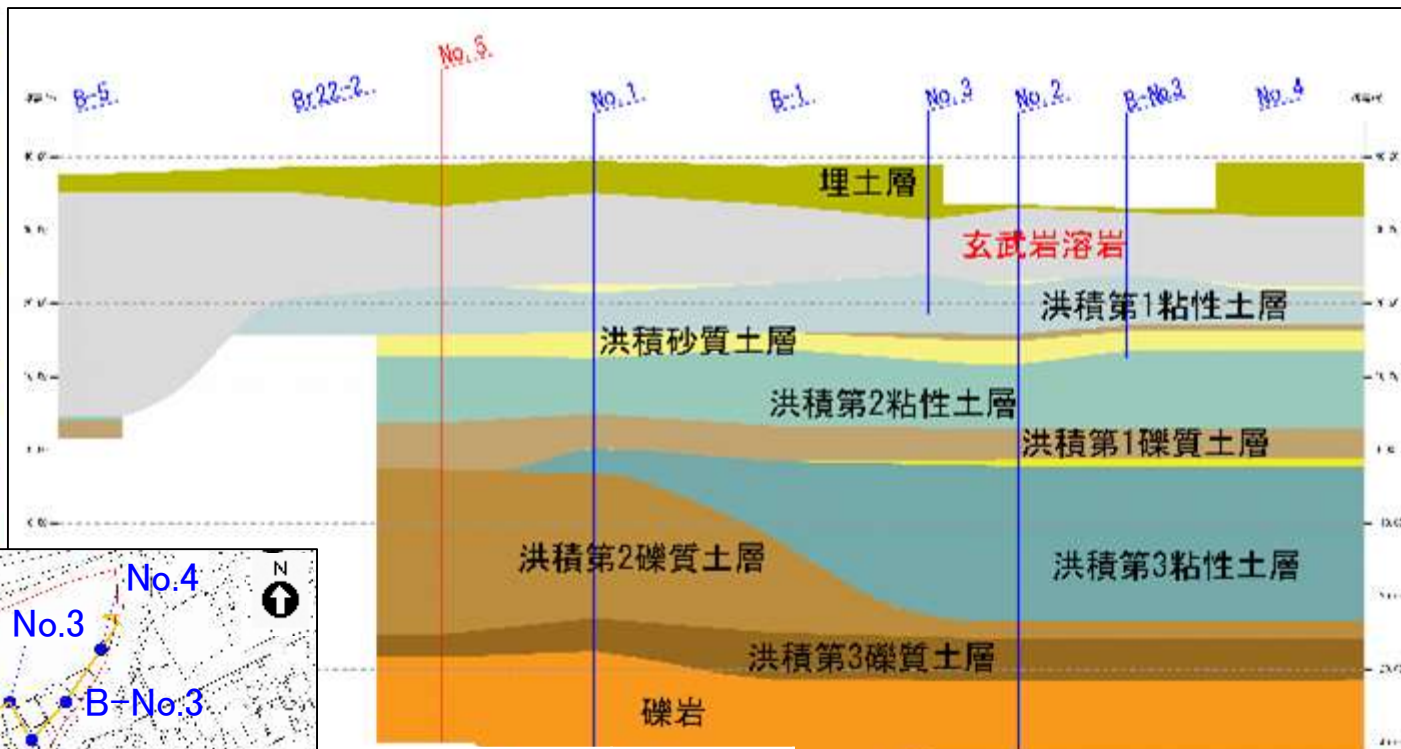
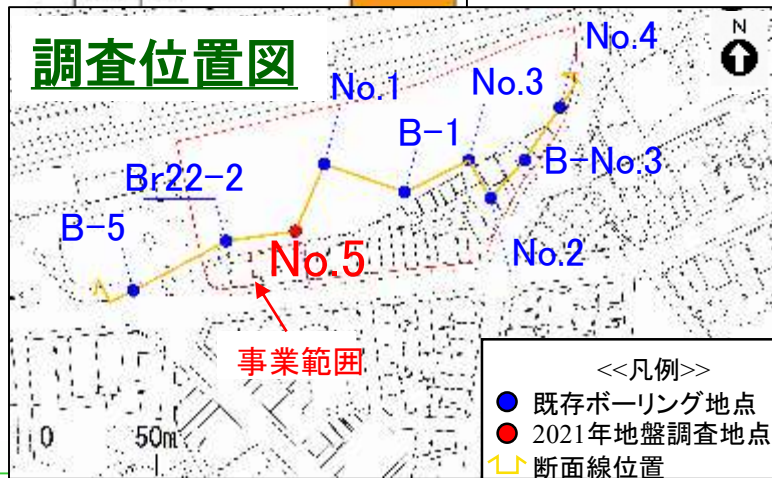
- 上位から埋土層、玄武岩溶岩層、洪積第1粘性土層が分布する。
- 洪積第1粘性土層の以深は洪積層の粘性土層、砂質土層、礫質土層、礫岩が分布する。

地層	厚さ(m)
埋土層	0.4~4.4
玄武岩溶岩	10.2~12.5
洪積第1粘性土層	6.5~7.0
