調査件名 三島駅南口東街区市街地再開発事業に伴う地質調査業務委託 三島駅南口東街区市街地再開発事業 調査地点 三島駅南口東街区市街地再開発事業 平成22年6月1日  
 測点番号 Ls22-5 標高 39.38m 調査年月日 平成22年6月1日  
 天候 曇れ 地下水位 なし 試験者 實方祥剛

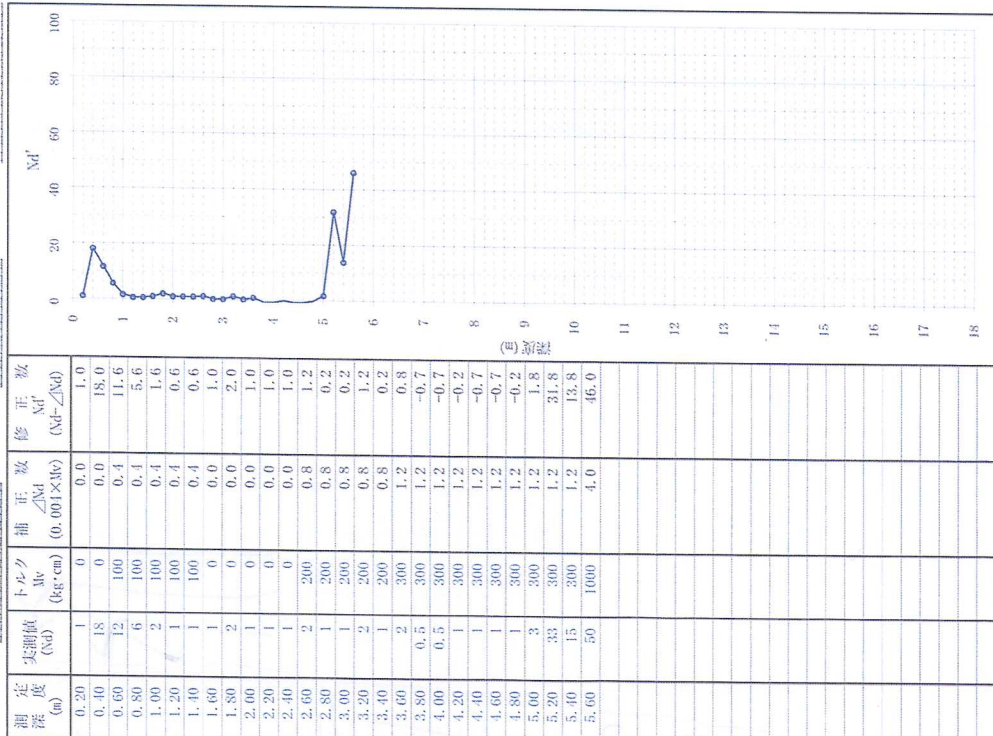
ラムサウズデザイン試験

備考  $\Delta Nd = 0.001 \times Mv$   
 $Nd' = Nd - \Delta Nd$   
 実測値欄の0内数値は20cmの打撃回数に換算した値を示す。
