# 三島駅南口周辺開発 地下水対策検討委員会

## 第一回検討会

### -平成5,6年度調査結果の概要-

三島駅前地区地下水等環境影響調査

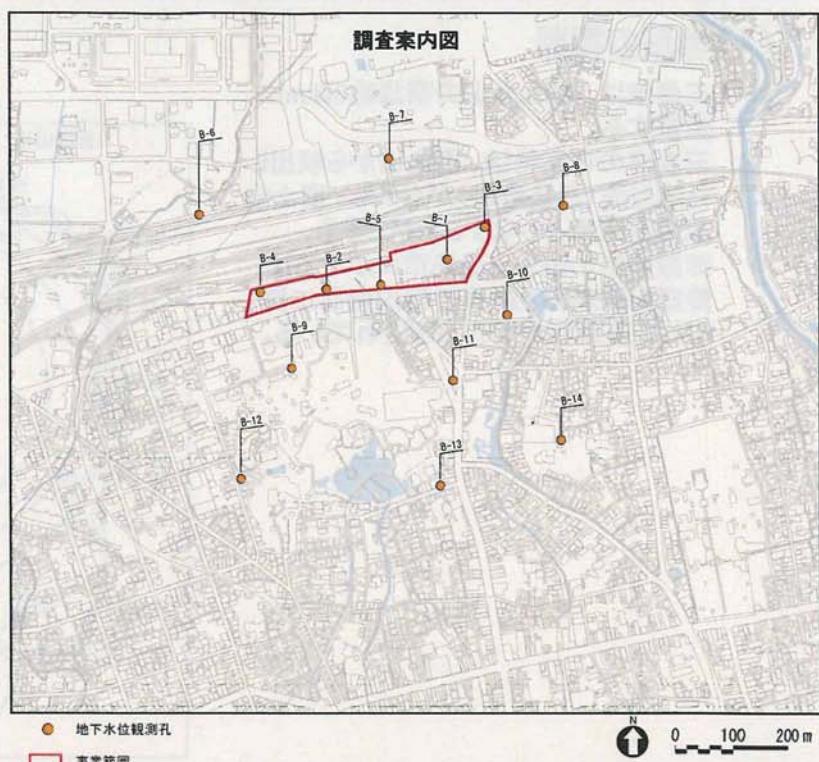
- 調査は、東西の街区を含めた周辺地区一帯で行っており、ボーリング等地質調査や、地盤調査、湧水量調査などを行い、これらを基に想定される地下水への影響が解析された。

\* 地下水は地上から見ることができないが、地下水観測井戸を設置し、地下水位を測定することで、地下水の分布状況や流れの方向を確認することができる。

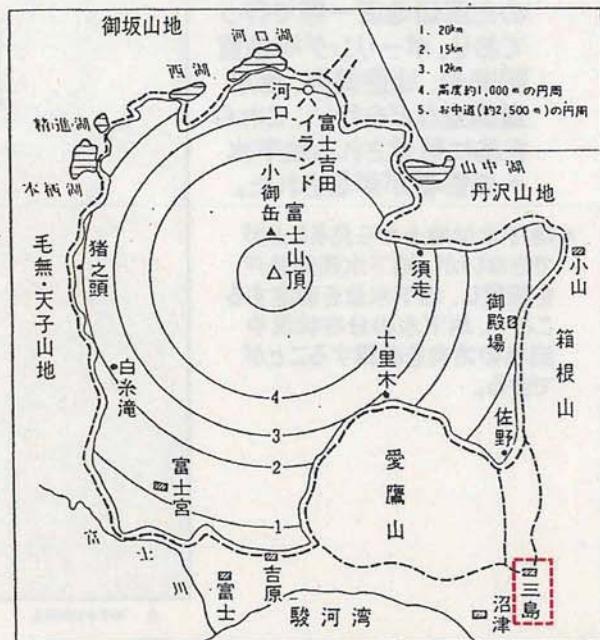
- 三島市は、富士火山の南東約30kmに位置する。
- 三島市の市街地は、富士山から噴出した溶岩流（三島溶岩）が分布し、富士山麓の南東縁とみなすことができる。
- 御殿場市の南から三島市にかけては、愛鷹山東斜面と箱根外輪山斜面に挟まれた直線状の谷が形成されている。

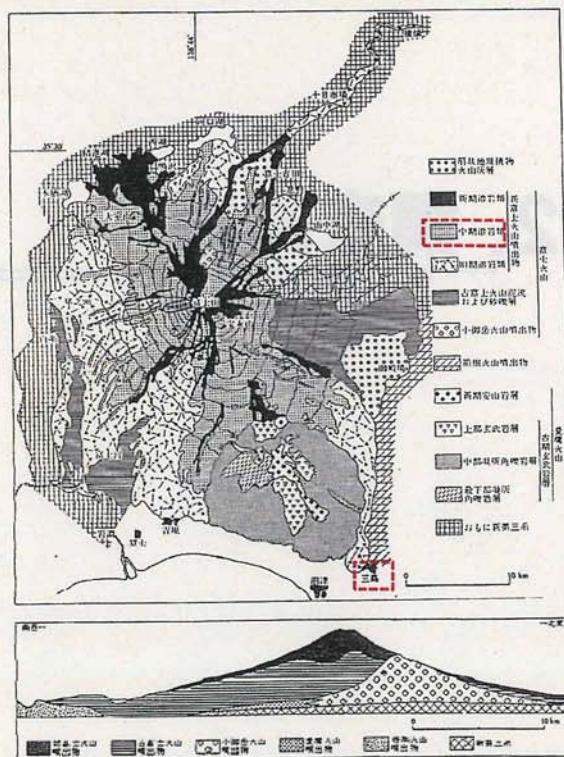
- 三島市周辺から狩野川にかけての地質層序表は下表のとおりである。
- 三島溶岩の下位に分布する地質は、主に箱根、愛鷹火山、古富士火山に由来する火山灰（ローム層）、火山碎屑物等と考えられる。
- 三島市楽寿園以北では三島溶岩が地表に露出するが、南に向かうにつれて扇状地性の堆積物が覆う。

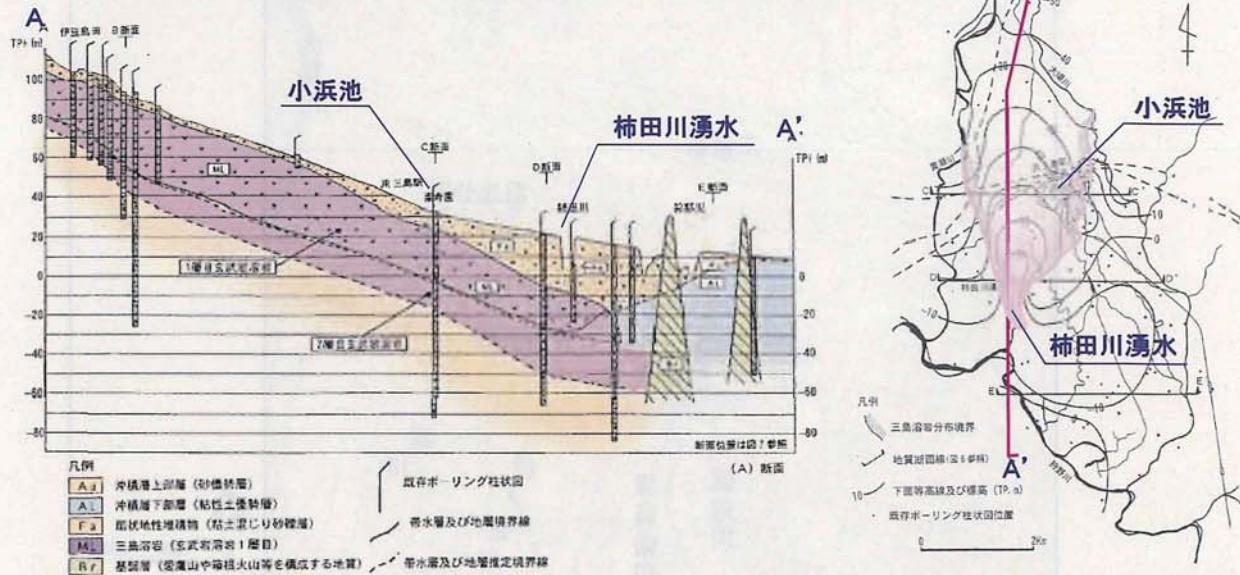
- 地質ボーリング柱状図を収集し、三島溶岩の分布状況が把握された。
- 小浜池湧水は三島溶岩から、柿田川湧水は扇状地性堆積物から湧出する。柿田川湧水の地下には溶岩が分布することが確認された。

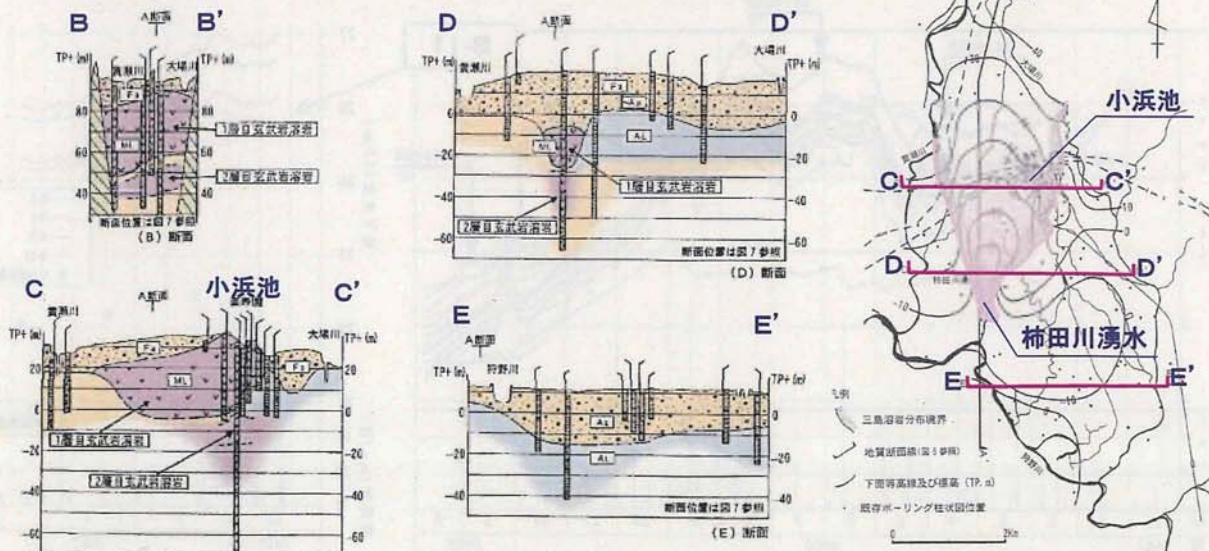
- 三島溶岩の東西の分布範囲は、地表踏査を行い地形・露頭も考慮して推定された。
- 小浜池の周辺は、地表付近に三島溶岩が確認された。
- 三島溶岩は、柿田川湧水に向かい分布範囲が狭くなる状況が推定された。

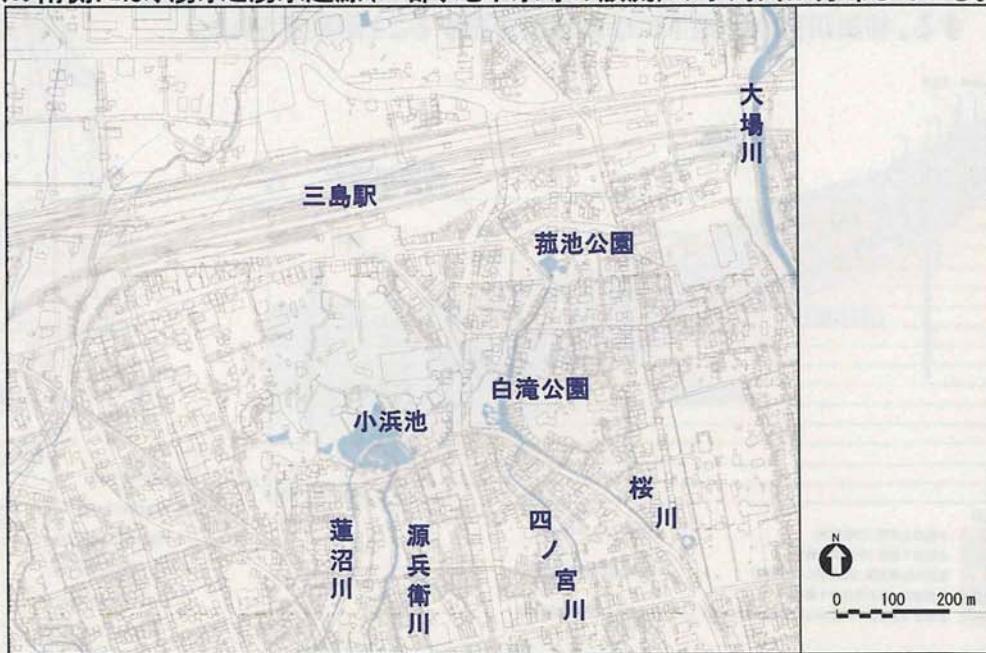
- ・ 楽寿園の周辺には、多くの井戸が分布することが確認された。
- ・ 三島駅の南側には、湧水と湧水起源(一部、地下水等の放流)の小河川が分布している。

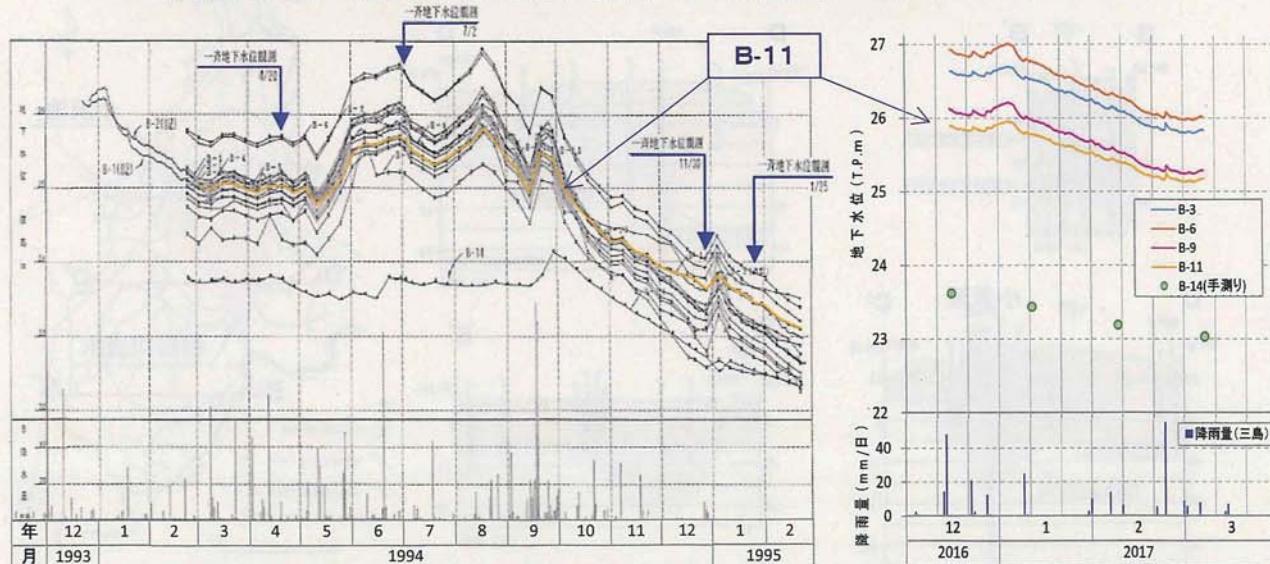
- ・ 降雨に対する三島溶岩中の地下水の応答はよく(概ねどの井戸も同様な傾向)、特に1994年9月中旬のように降雨量が多い場合は、明瞭な地下水位上昇が確認された。
- ・ B-14(白滝公園東側)の扇状地堆積物中の地下水位は、三島溶岩に比べて応答が悪い。
- ・ 本年度から継続して調査が可能な観測井戸に対して、継続調査を実施している。

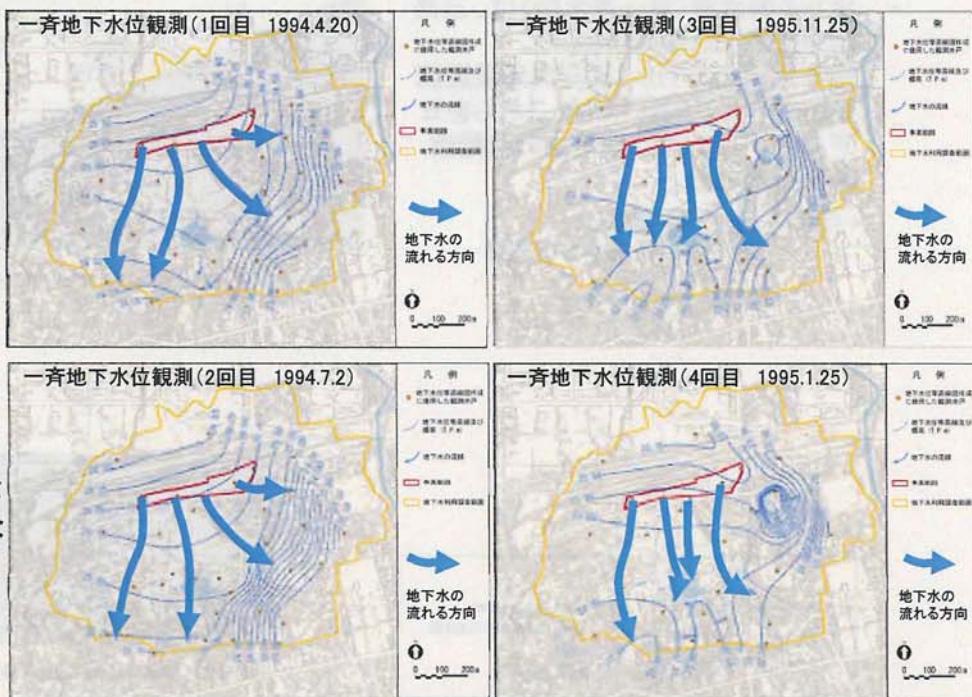
- 第1回目の調査が、渴水期を代表する地下水となつた。
- 第2回が豊水期の代表的な地下水となつた。
- 第3回や4回が全体的に地下水位が低下した地下水となつた。
- 地下水位が高い時期は、三島溶岩が分布する範囲の地下水位が盛り上がるような状況になることが確認された。

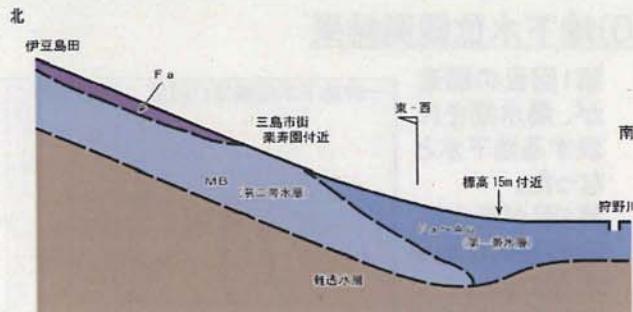
- 主たる帯水層(第一帯水層)は、三島溶岩と扇状地堆積物とした。
- 地下水解析モデル(準三次元浸透流解析モデル)においては、これらをモデル化することで、地下水の流動解析が行われた。

【南北断面】伊豆島田から三島市街・楽寿園付近を通り狩野川に至る南北断面

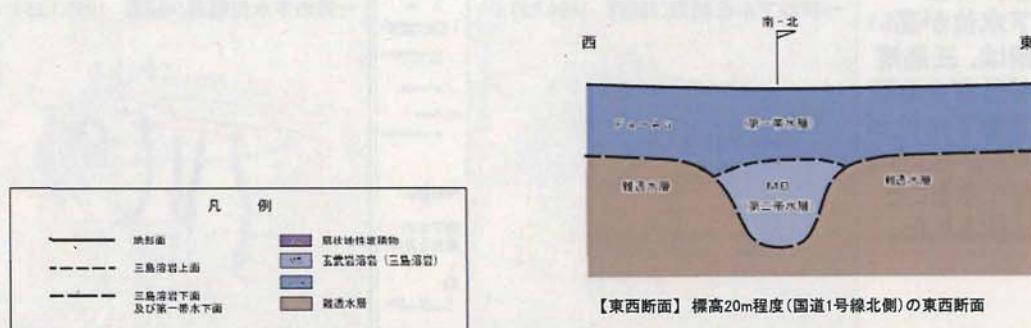
【東西断面】標高20m程度(国道1号線北側)の東西断面

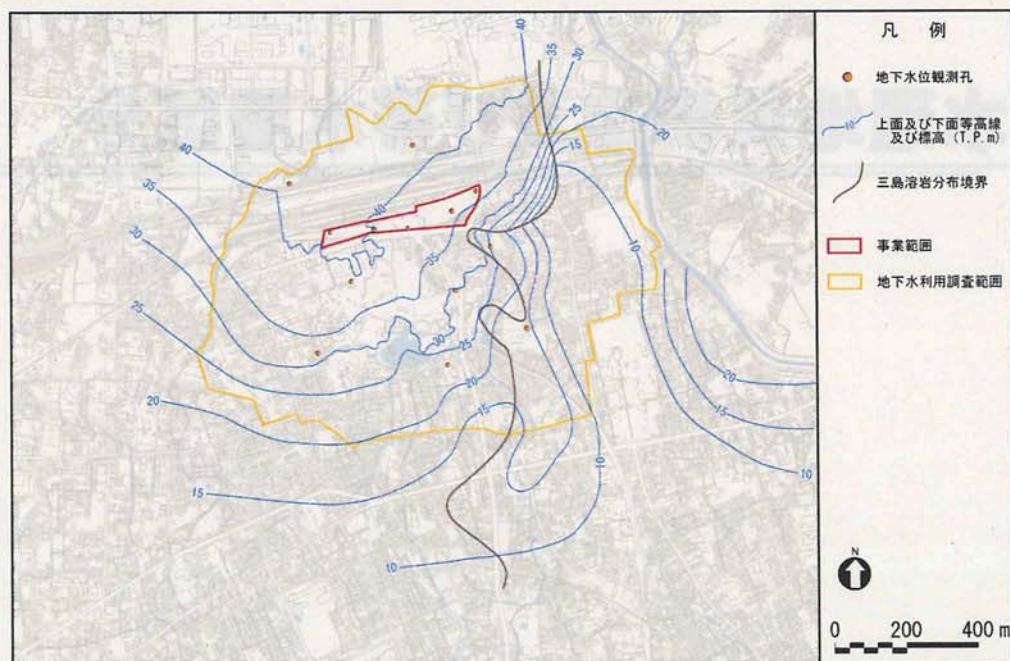
- 地質調査結果等から、第一帯水層下面の等高線を作成し、地下水解析モデルへ反映させた。

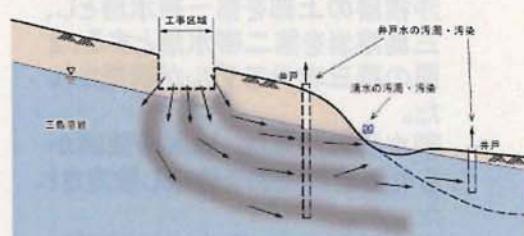
b. 汚濁水等の地下水への混入による影響

- 東西街区の地下水中に建築物が構築されることにより、以下の影響が懸念された。
- 地下構造物の構築後は、流動阻害により、地下水位の上昇及び低下の影響が懸念された(aの図)。
- 工事中は、工事区域からの汚濁水等(泥やメント等)の地下水への混入が懸念された(bの図)
- 工事中の地下水位低下工法の採用により、地下水位低下が懸念された(cの図)。

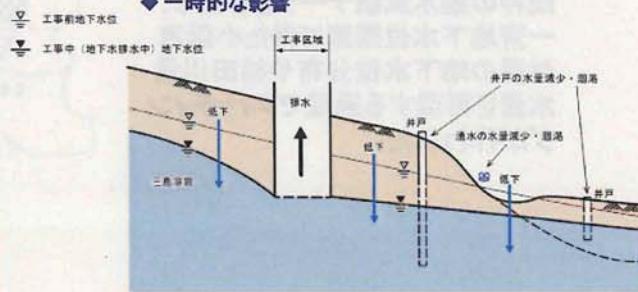
c. 地下水位低下工法による影響

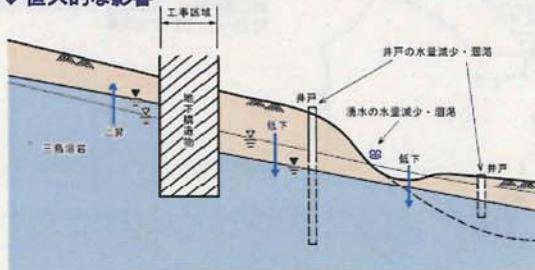
a. 地下水の流動阻害による影響

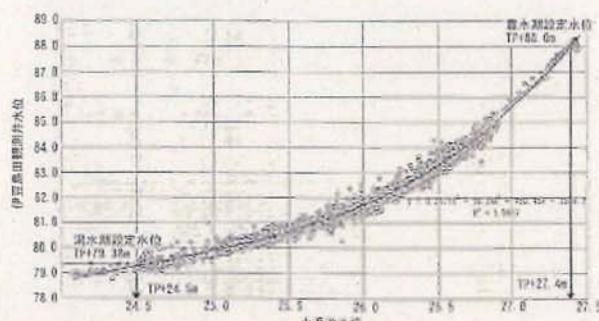
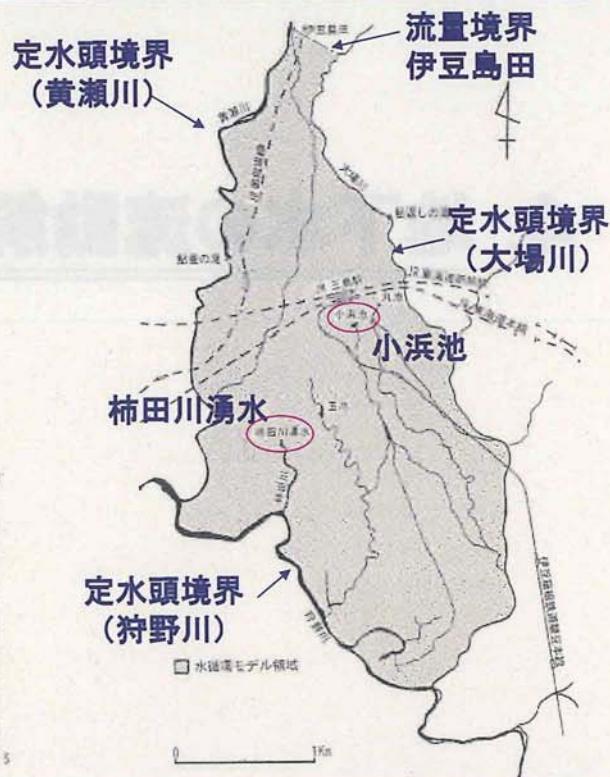
- 伊豆島田付近と東西南の三方を河川により囲んだ範囲が解析領域とした。
- 根拠は、「伊豆島田における地下水位と小浜池水位、及び柿田川湧水近傍の地下水位変動の挙動がほぼ同じであること」、「伊豆島田の三島溶岩を通過する地下水流动量が下流域の地下水流动に大きく影響していること」(落合(1995)の伊豆島田から柿田川湧水における地下水流动量の検討(下図)を参考)などに基づいた。

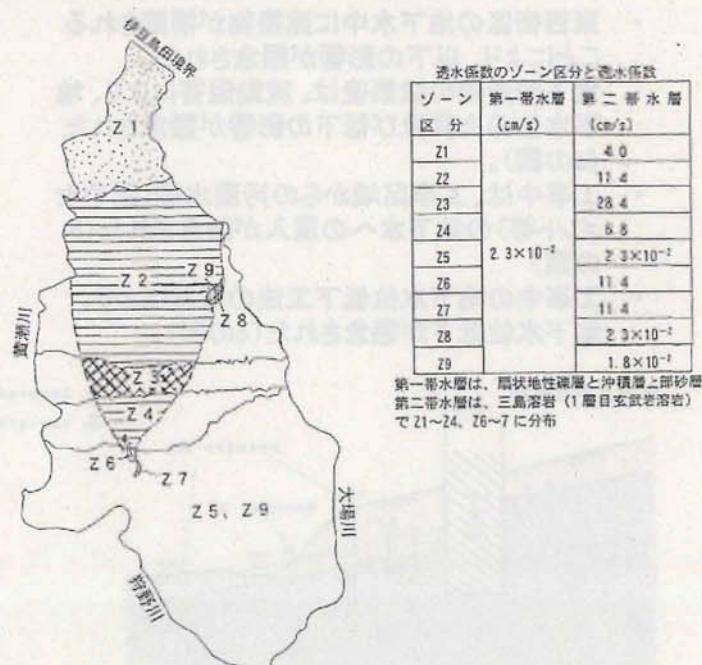
- 三島溶岩を覆う扇状地性礫層と沖積層の上部を第一帶水層とし、三島溶岩を第二帶水層とする、2層の準三次元モデルが構築された。
- 帯水層の層厚は、地質断面図から地層境界面図を作成し設定された。
- 透水係数は、10数本の地質調査ボーリング時の現場透水試験や既存の揚水試験データを参照し、一齊地下水位観測で得た小浜池付近の地下水位分布や柿田川湧水量を再現する過程でフィットティングが行われた。

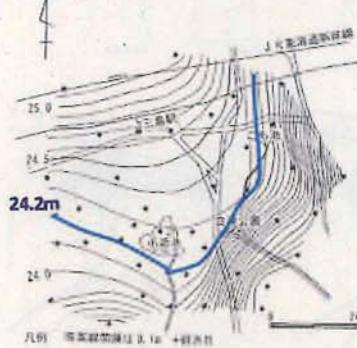
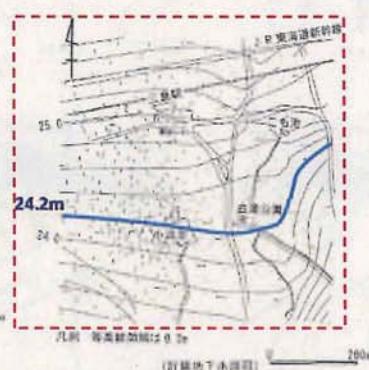
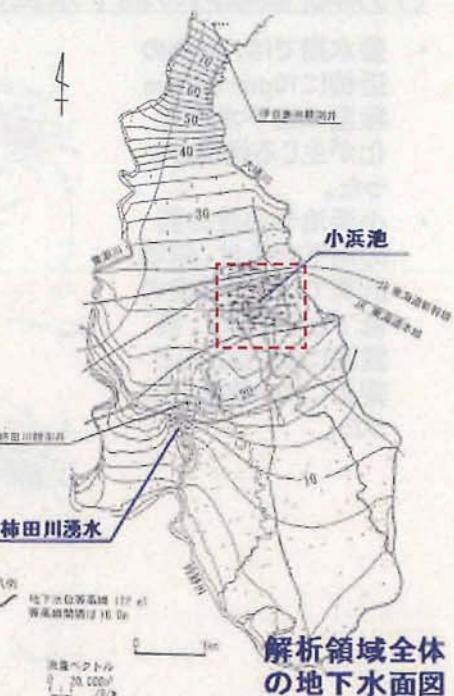
- 渴水期(低水位時)の地下水位は、小浜池付近では24.2m程度と概ね整合しているが、小浜池の東側、三島溶岩の分布がなくなる白滝公園付近から東側の再現性はやや低い状況となった。

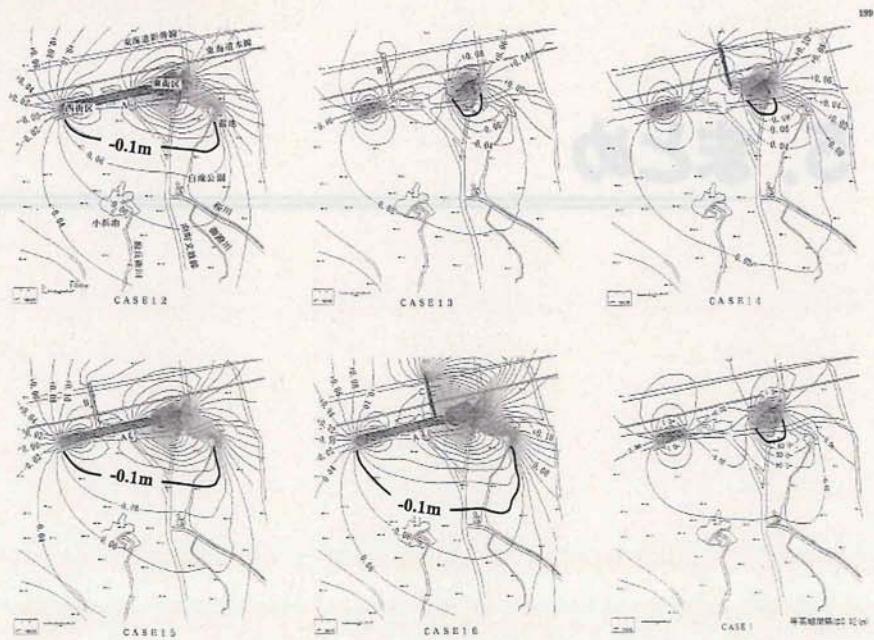
- 渴水期では、止水壁等の地下構造物を三島溶岩を貫いて基盤層へ貫入させた(第一帶水層を貫いた)条件下において、建物の近傍に10cm~30cm程度の地下水位変化が生じる状況となった。
- 小浜池や白滝公園湧水に影響を及ぼす地下水流动阻害は発生しない結果となった。

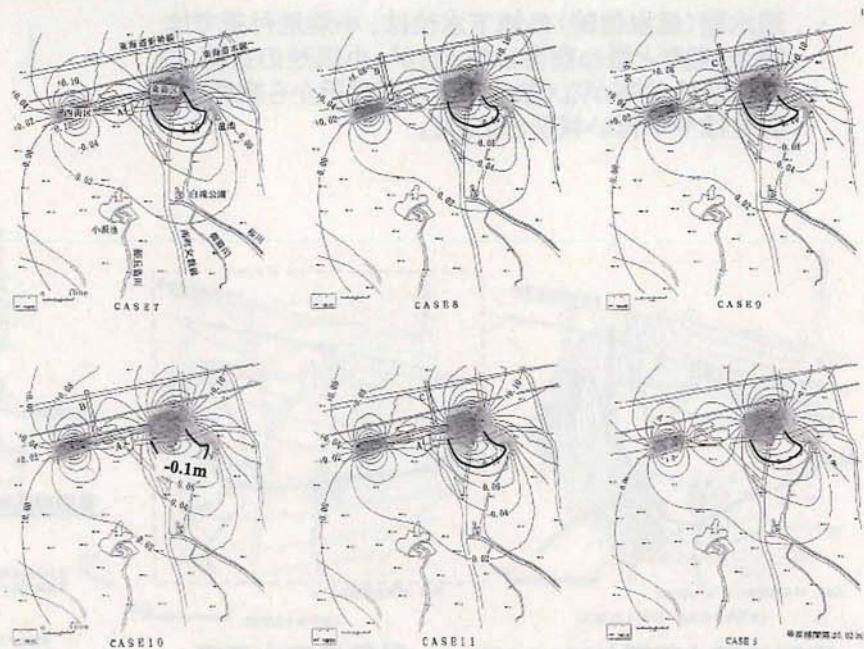
- 豊水期では、建物の近傍に10cm~40cm程度の地下水位変化が生じる状況となつた。
- 小浜池や白滝公園の地下水位は、解析計算では2cm程度の低下となつたが、実質的には、ほとんど変化しない結果となつた。
